REPARACION DE CANTEROS

UBICACION  
CANTEROS DE NAVES  
AREA TRASNSACCIONAL

TITULO DE HOJA  
NAVE 1 - NAVE 2

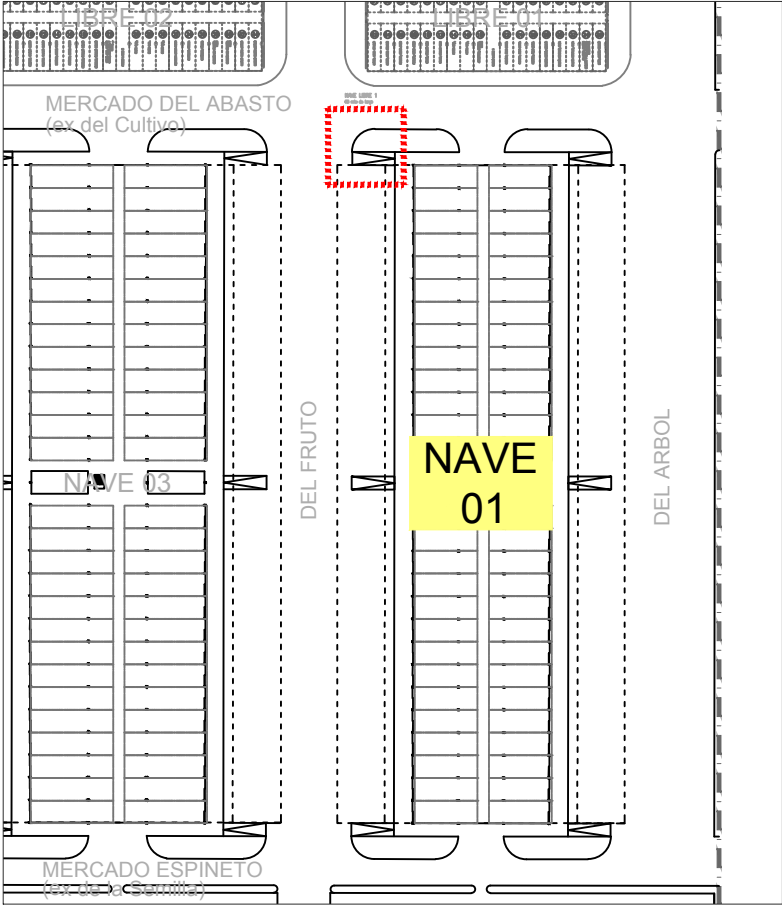
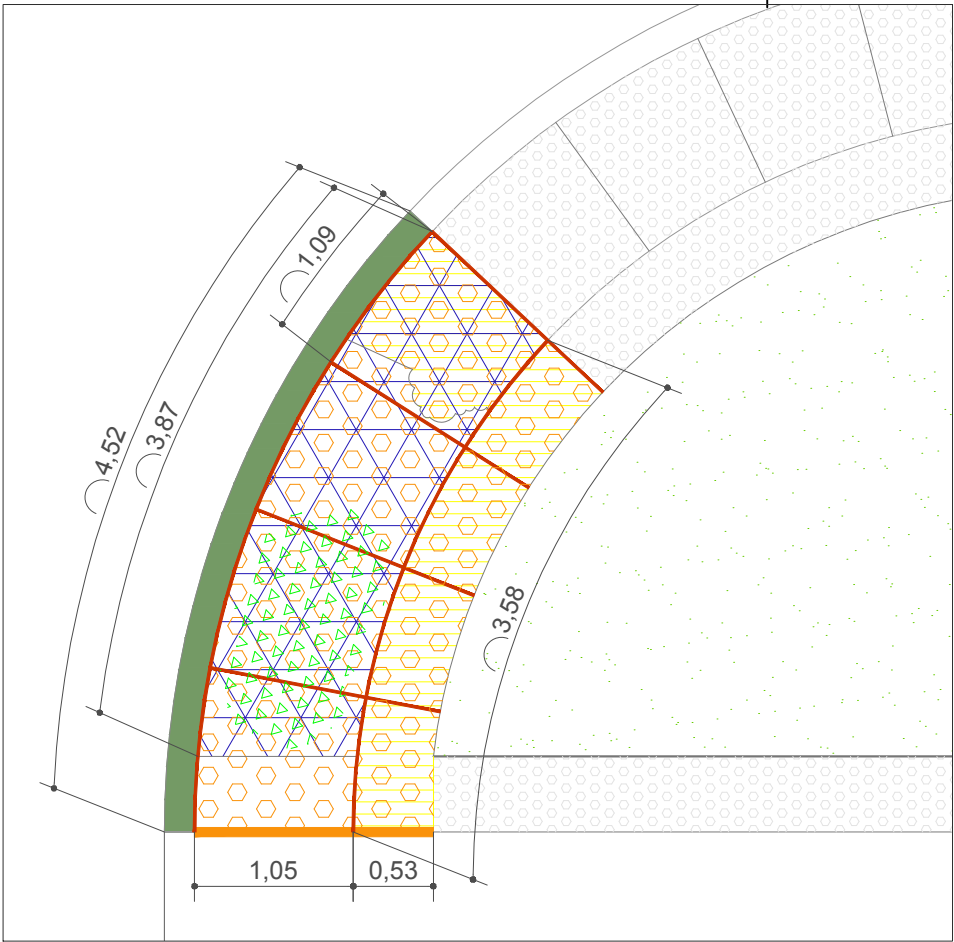
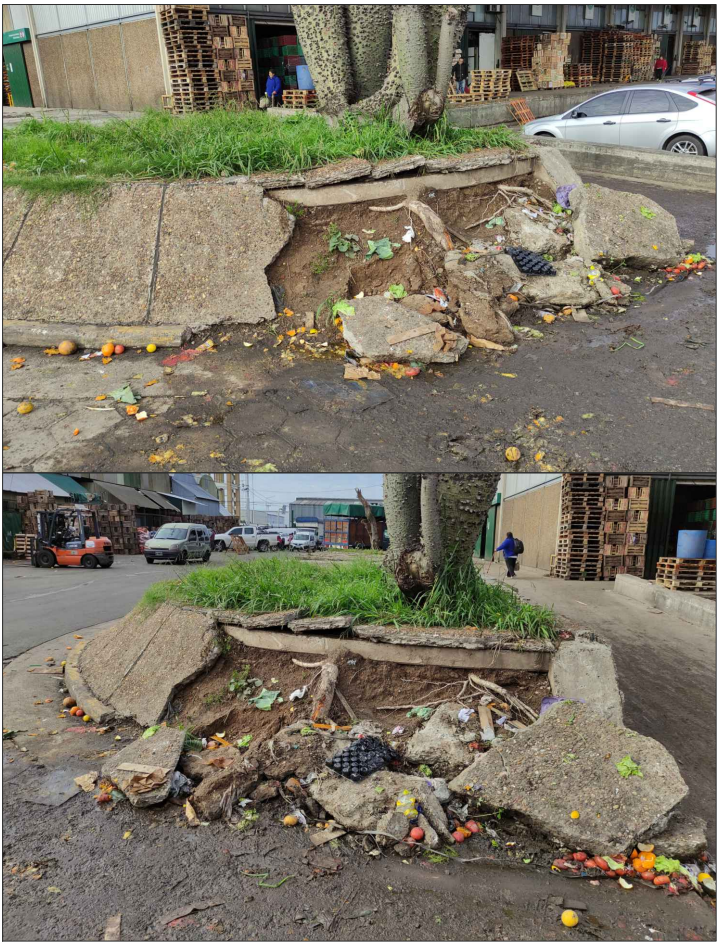
CANTERO NAVE 1

Revestimiento de canto rodado existente		Reconstruccion de tabique de hormigon armado inclinado. Incluye relleno de tosca compactada.		Reconstruccion de revestimiento de canto rodado en tabique lateral
	Demolicion de revestimiento de piedra lavada en mal estado		Reconstruccion de revestimiento de canto rodado.		Sellado de juntas
	Corte de raices		Re-ejecucion de cordones de hormigon
