REMEDIACION DE BAÑOS
AREA TRANSACCIONAL

SANITARIOS HOMBRES
NAVES AREA TRANSACCIONAL

NAVE 1_DEMOLICION - ARQUITECTURA

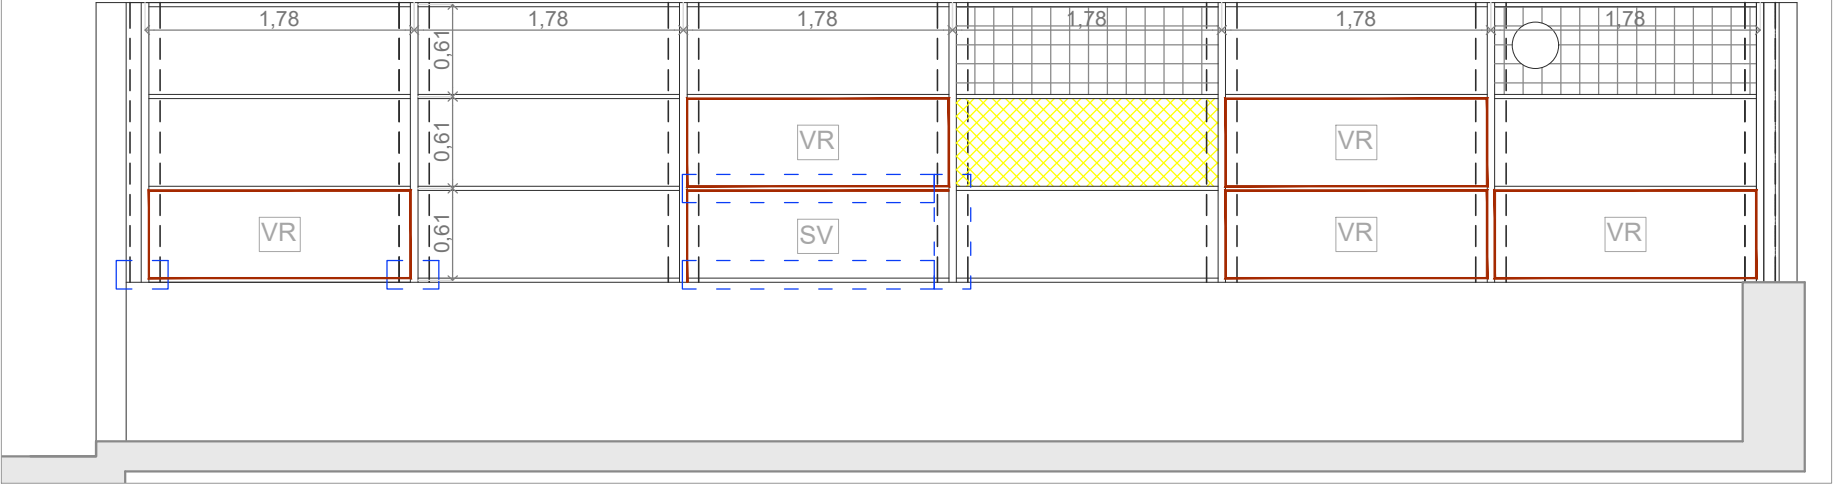
VISTA A-A

RELEVAMIENTO CARPINTERIAS PERIMETRALES
