REMEDIACION DE BAÑOS
AREA TRANSACCIONAL

UBICACION
SANITARIOS HOMBRES
NAVES AREA TRANSACCIONAL

NAVE 12_DEMOLICION - ARQUITECTURA

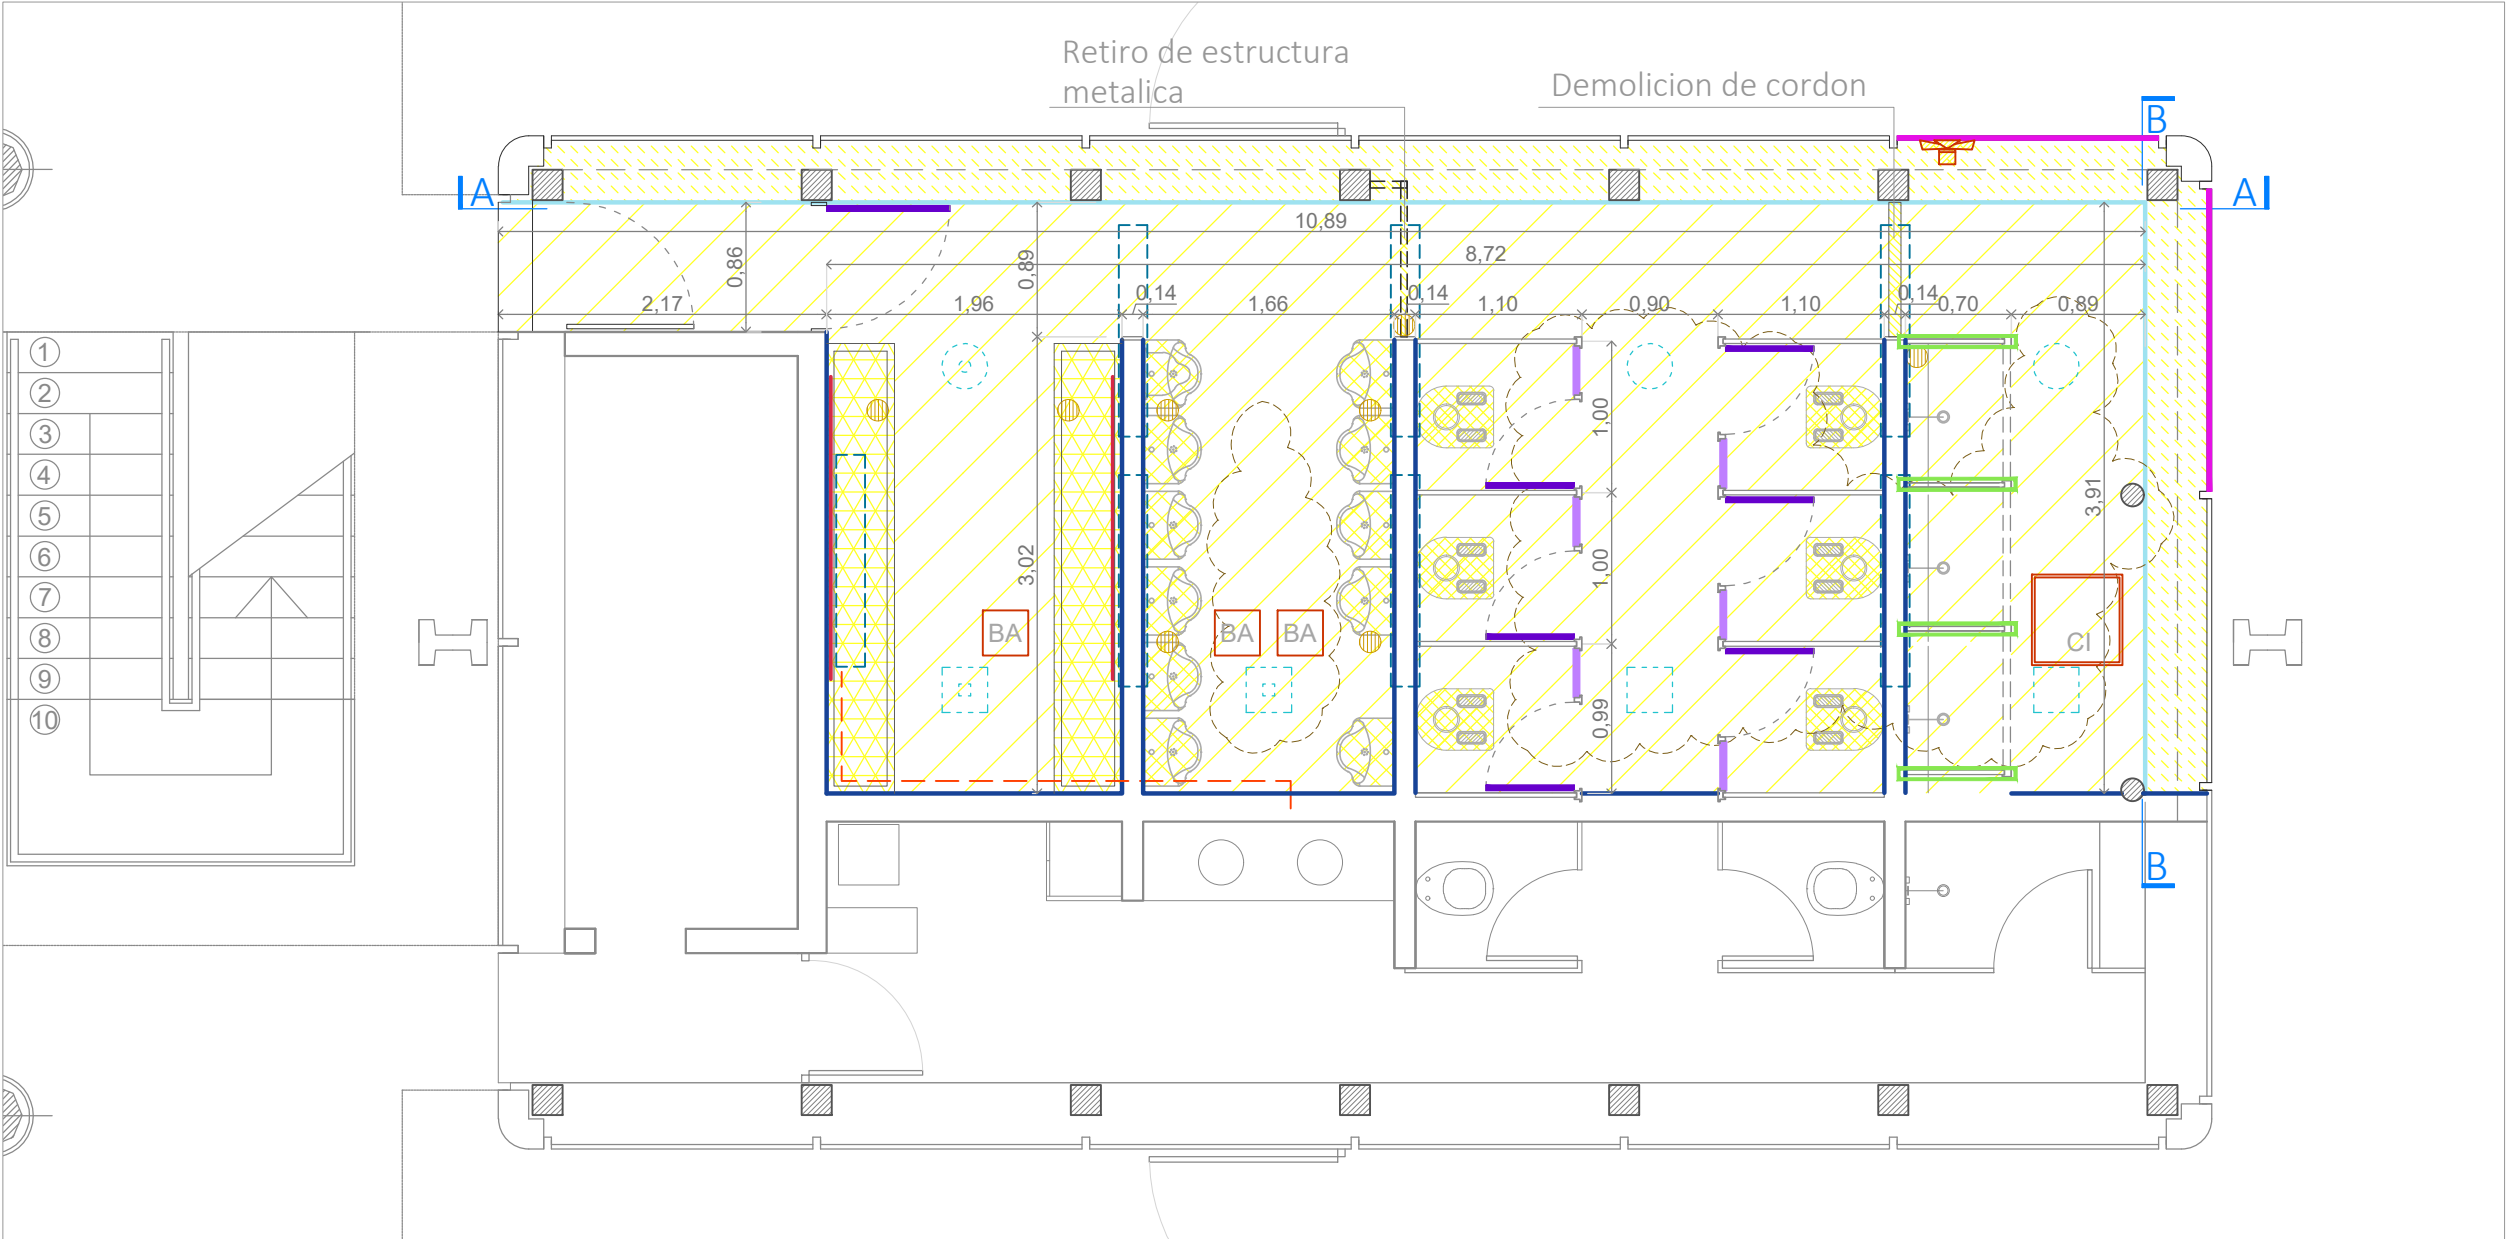
PLANO DE DEMOLICIONES

REFERENCIAS	
DEMOLICIONES Y RETIROS	
	Demolicion de pilotes
	Retiro de artefactos sanitarios
	Retiro de pisos
	Retiro de revoques
	Demoliciones varias
	Retiro de rev. ceramico H2.13M
	Retiro de rev. ceramico (H1.05M) y cantonera de hierro
	Placa de marmol a retirar
	Placa de marmol a reubicar
	Retiro de carpinterias
	Retiro de ajuste de madera
	Espejo adherido a muro
	Retiro de vidrios rotos
	Pileta de patio
	Boca de acceso
	Camara de inspeccion
	Artefacto de iluminacion
	Extractor de aire a retirar
	Tendido electrico a la vista
	Cielorraso con filtraciones
	Ventilacion con rejilla difusora
	Ventilacion sin rejilla difusora

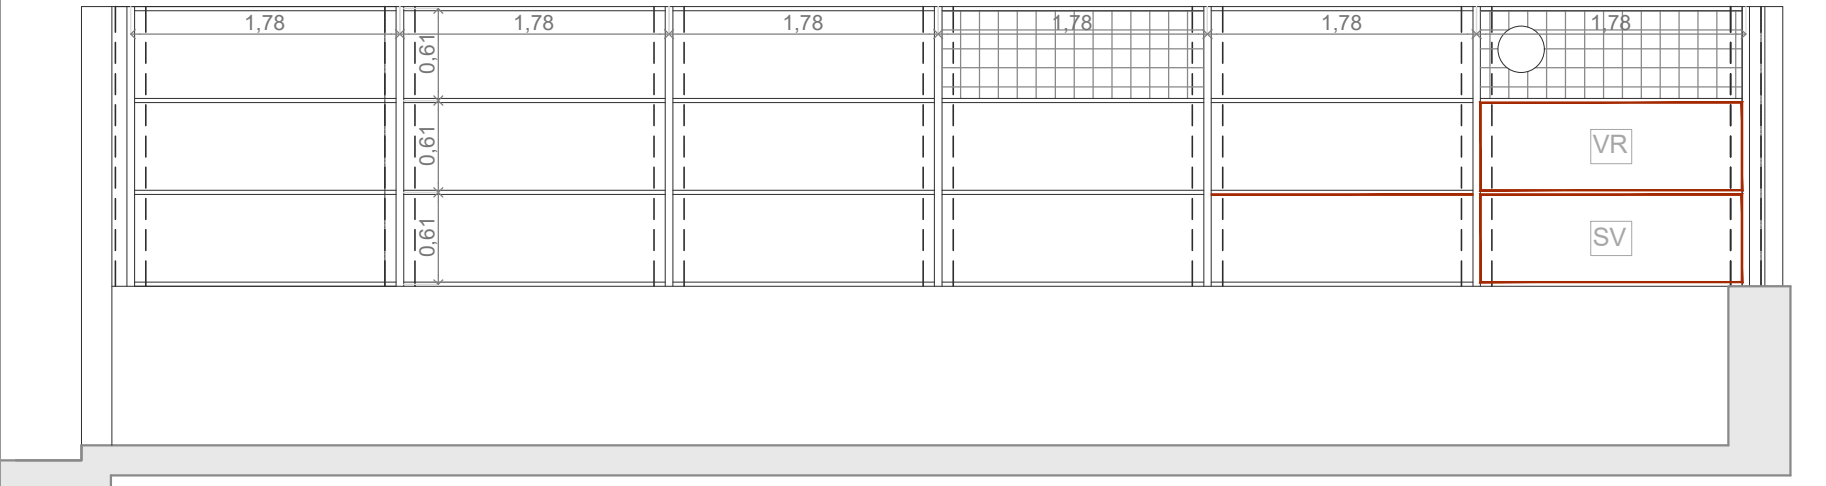
VISTA A-A

REFERENCIAS	
	Colocacion de Film
	Vidrio roto
	Nivelacion y sujecion de vidrio
	Colocacion de contravidrio
	Reparacion de carpinteria metalica
	Reparacion de mamposteria
	Retiro de malla metalica

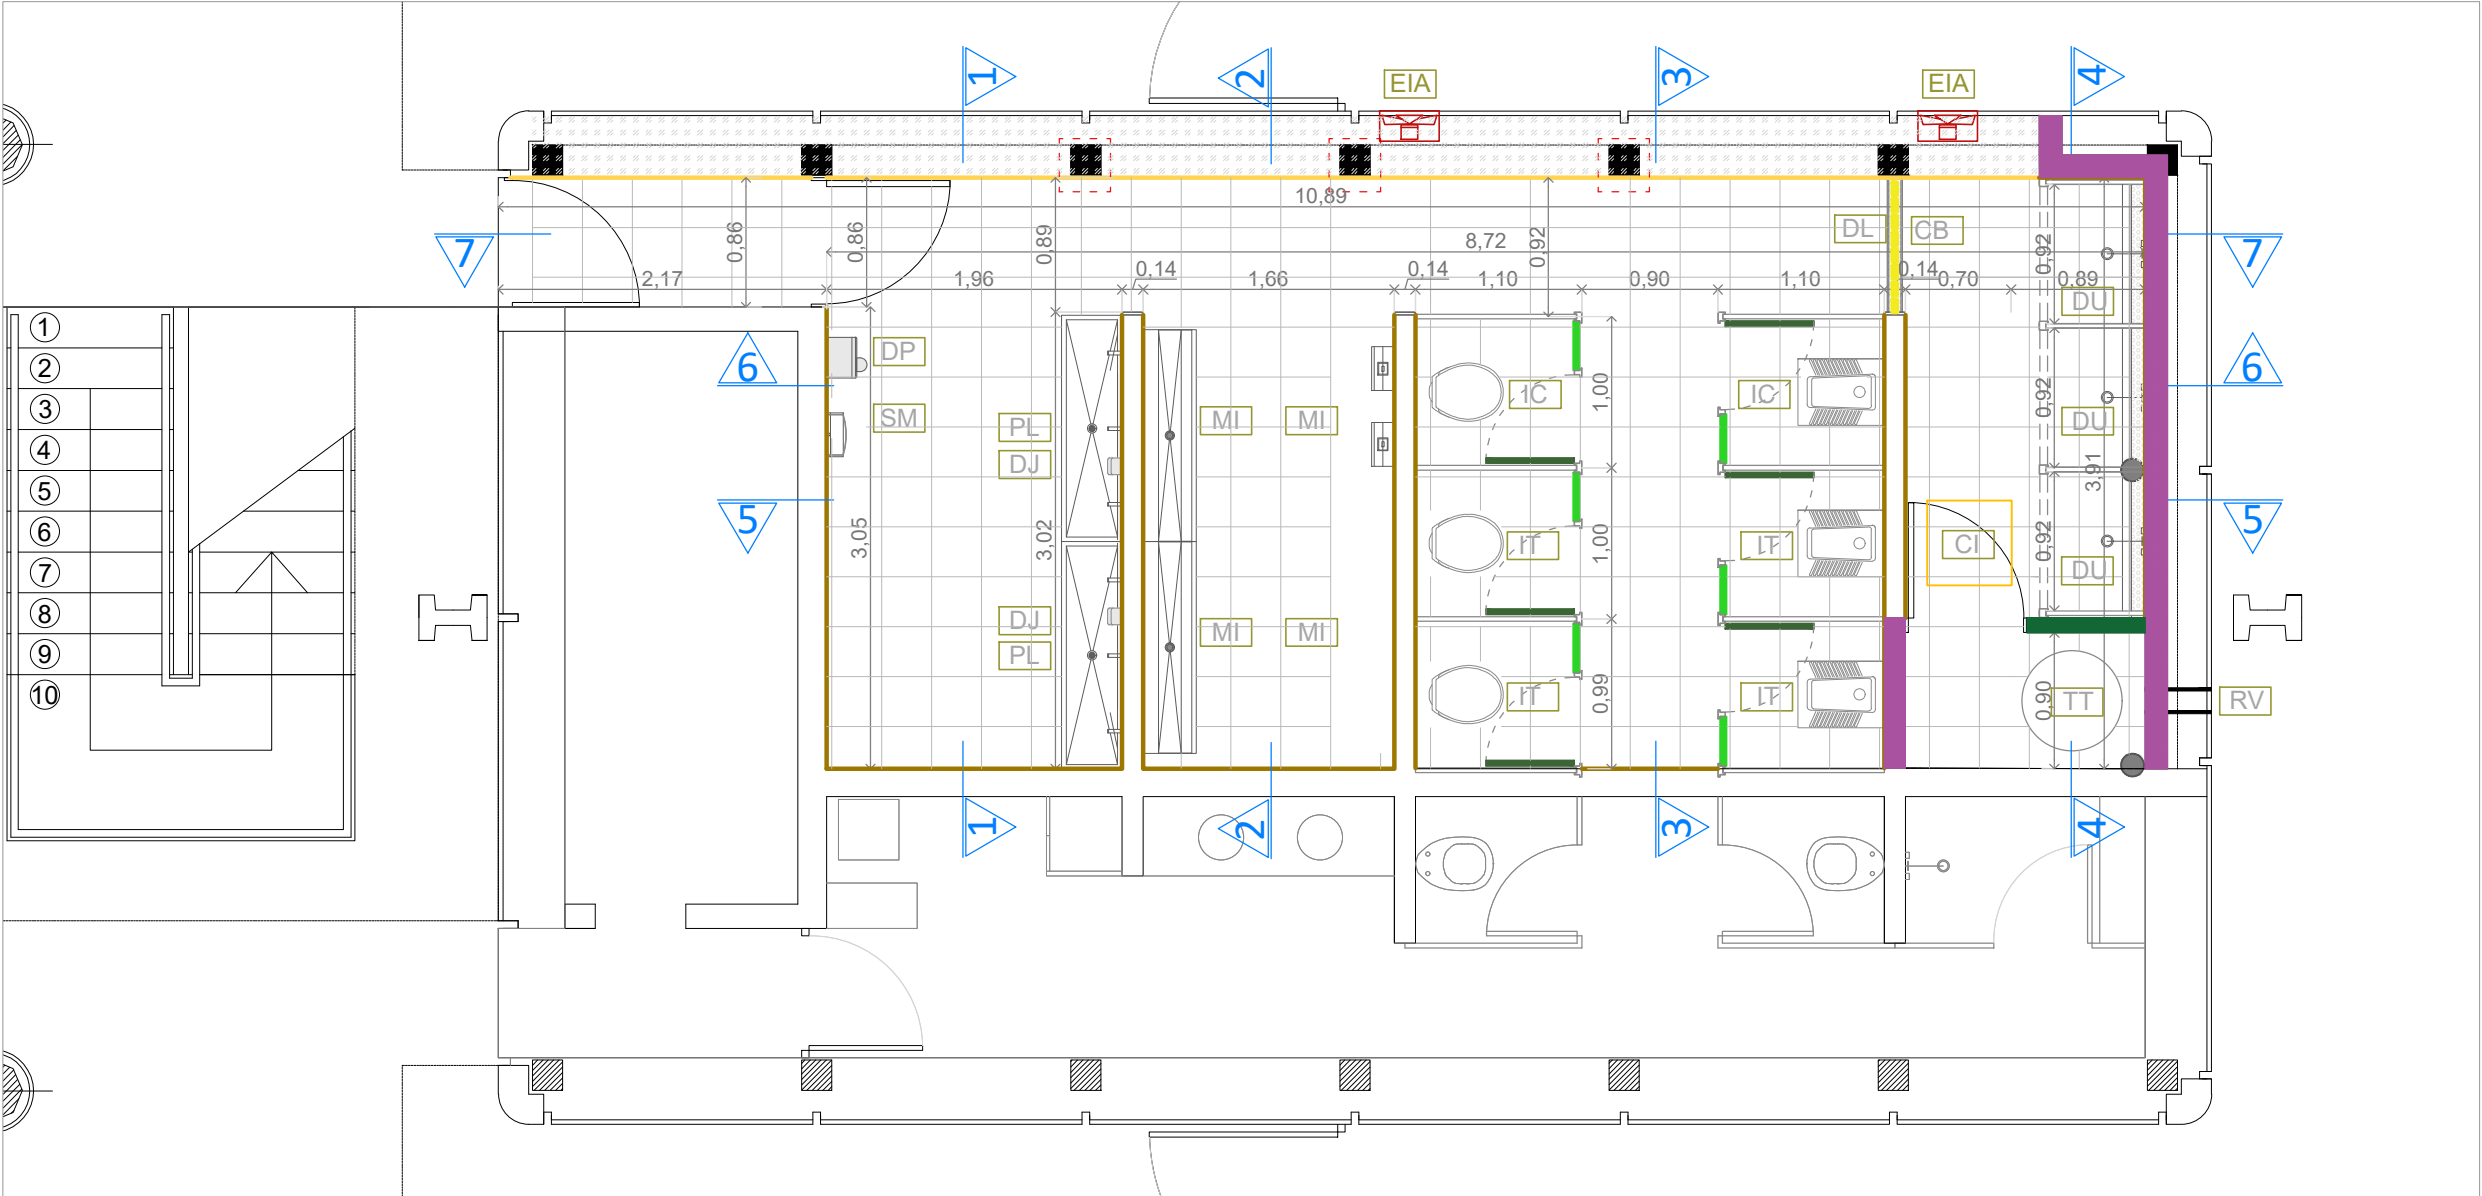
PLANO DE ARQUITECTURA

REFERENCIAS			
	Revestimiento ceramico Portland gris de San Lorenzo 33X33CM - H105CM		Placa de marmol nueva
	Revestimiento ceramico Portland gris de San Lorenzo 33X33CM - H 213CM		Reparacion de mamposteria
	Piso ceramico Portland gris de San Lorenzo 33X33CM		Reparacion de columna de hormigon armado
	Guardacanto cuadrado 7X7MM		Cielorraso PVC 8mm de esp
	Guardacanto varilla L 2.5X10MM		Pileton de acero inoxidable
	Placa de ajuste de mdf		Mingitorio de acero inoxidable
	Puerta placa nueva		Inodoro corto Andina_Ferrum (IFAM-B)
	Sellado fisura de placa de marmol		Inodoro a la Turca_Ferrum (ITXF-B)
			Ducha automatica con cospel
			Espejo Float 6mm
			Secamanos electrico
			Dispenser de papel higienico
			Dispenser de jabon liquido
			Desague lineal con vista ranurada de 800MM_FV (0351.01.8)
			Camara de Inspeccion
			Extractor industrial axial
			Termotanque a gas alta recuperacion 300 lts
			Regilla de ventilacion reglamentaria

Muro de bloque ceramico de 8cm
			Muro de bloque ceramico de 12cm
			Cortina de bandas
