REMODELACION DE BAÑOS
AREA TRANSACCIONAL

UBICACION
SANITARIOS HOMBRES
NAVES AREA TRANSACCIONAL

TITULO DE HOJA
NAVE 2_DEMOLICION - ARQUITECTURA

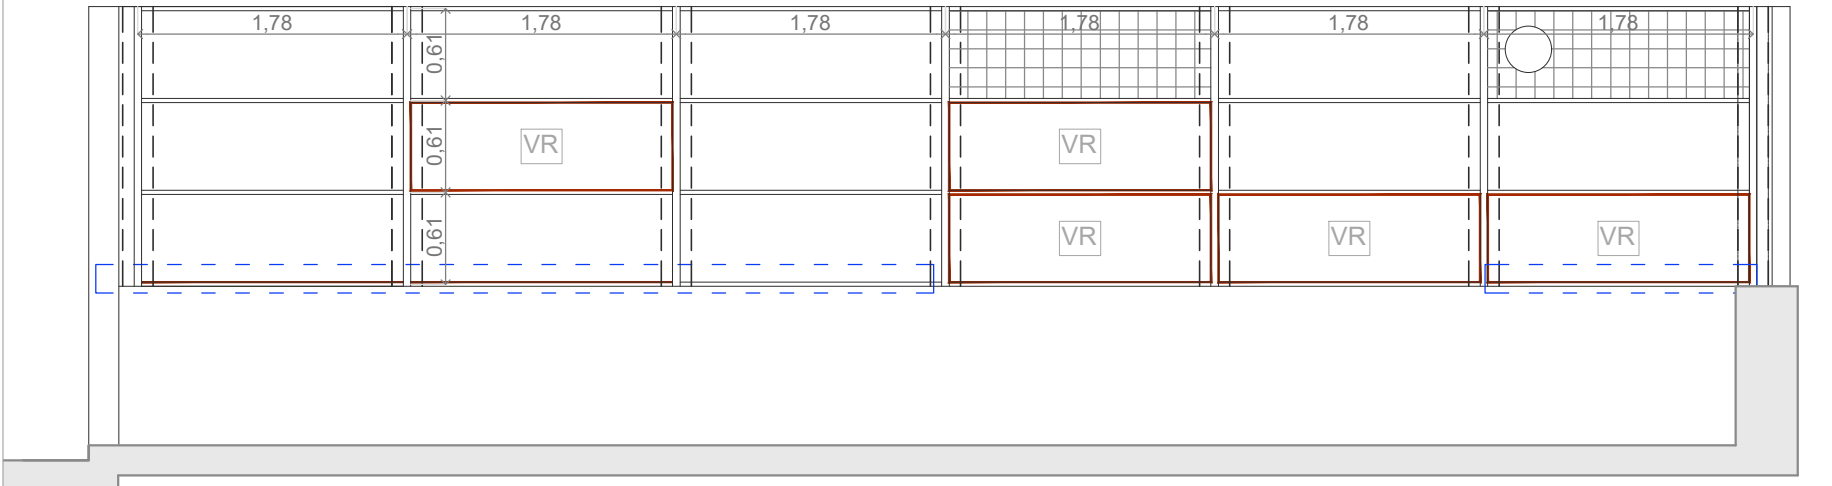
VISTA A-A

RELEVAMIENTO CARPINTERIAS PERIMETRALES
