REMEDIACION DE BAÑOS
AREA TRANSACCIONAL

UBICACION
SANITARIOS HOMBRES
NAVES AREA TRANSACCIONAL

TITULO DE HOJA
NAVE 5_DEMOLICION - ARQUITECTURA

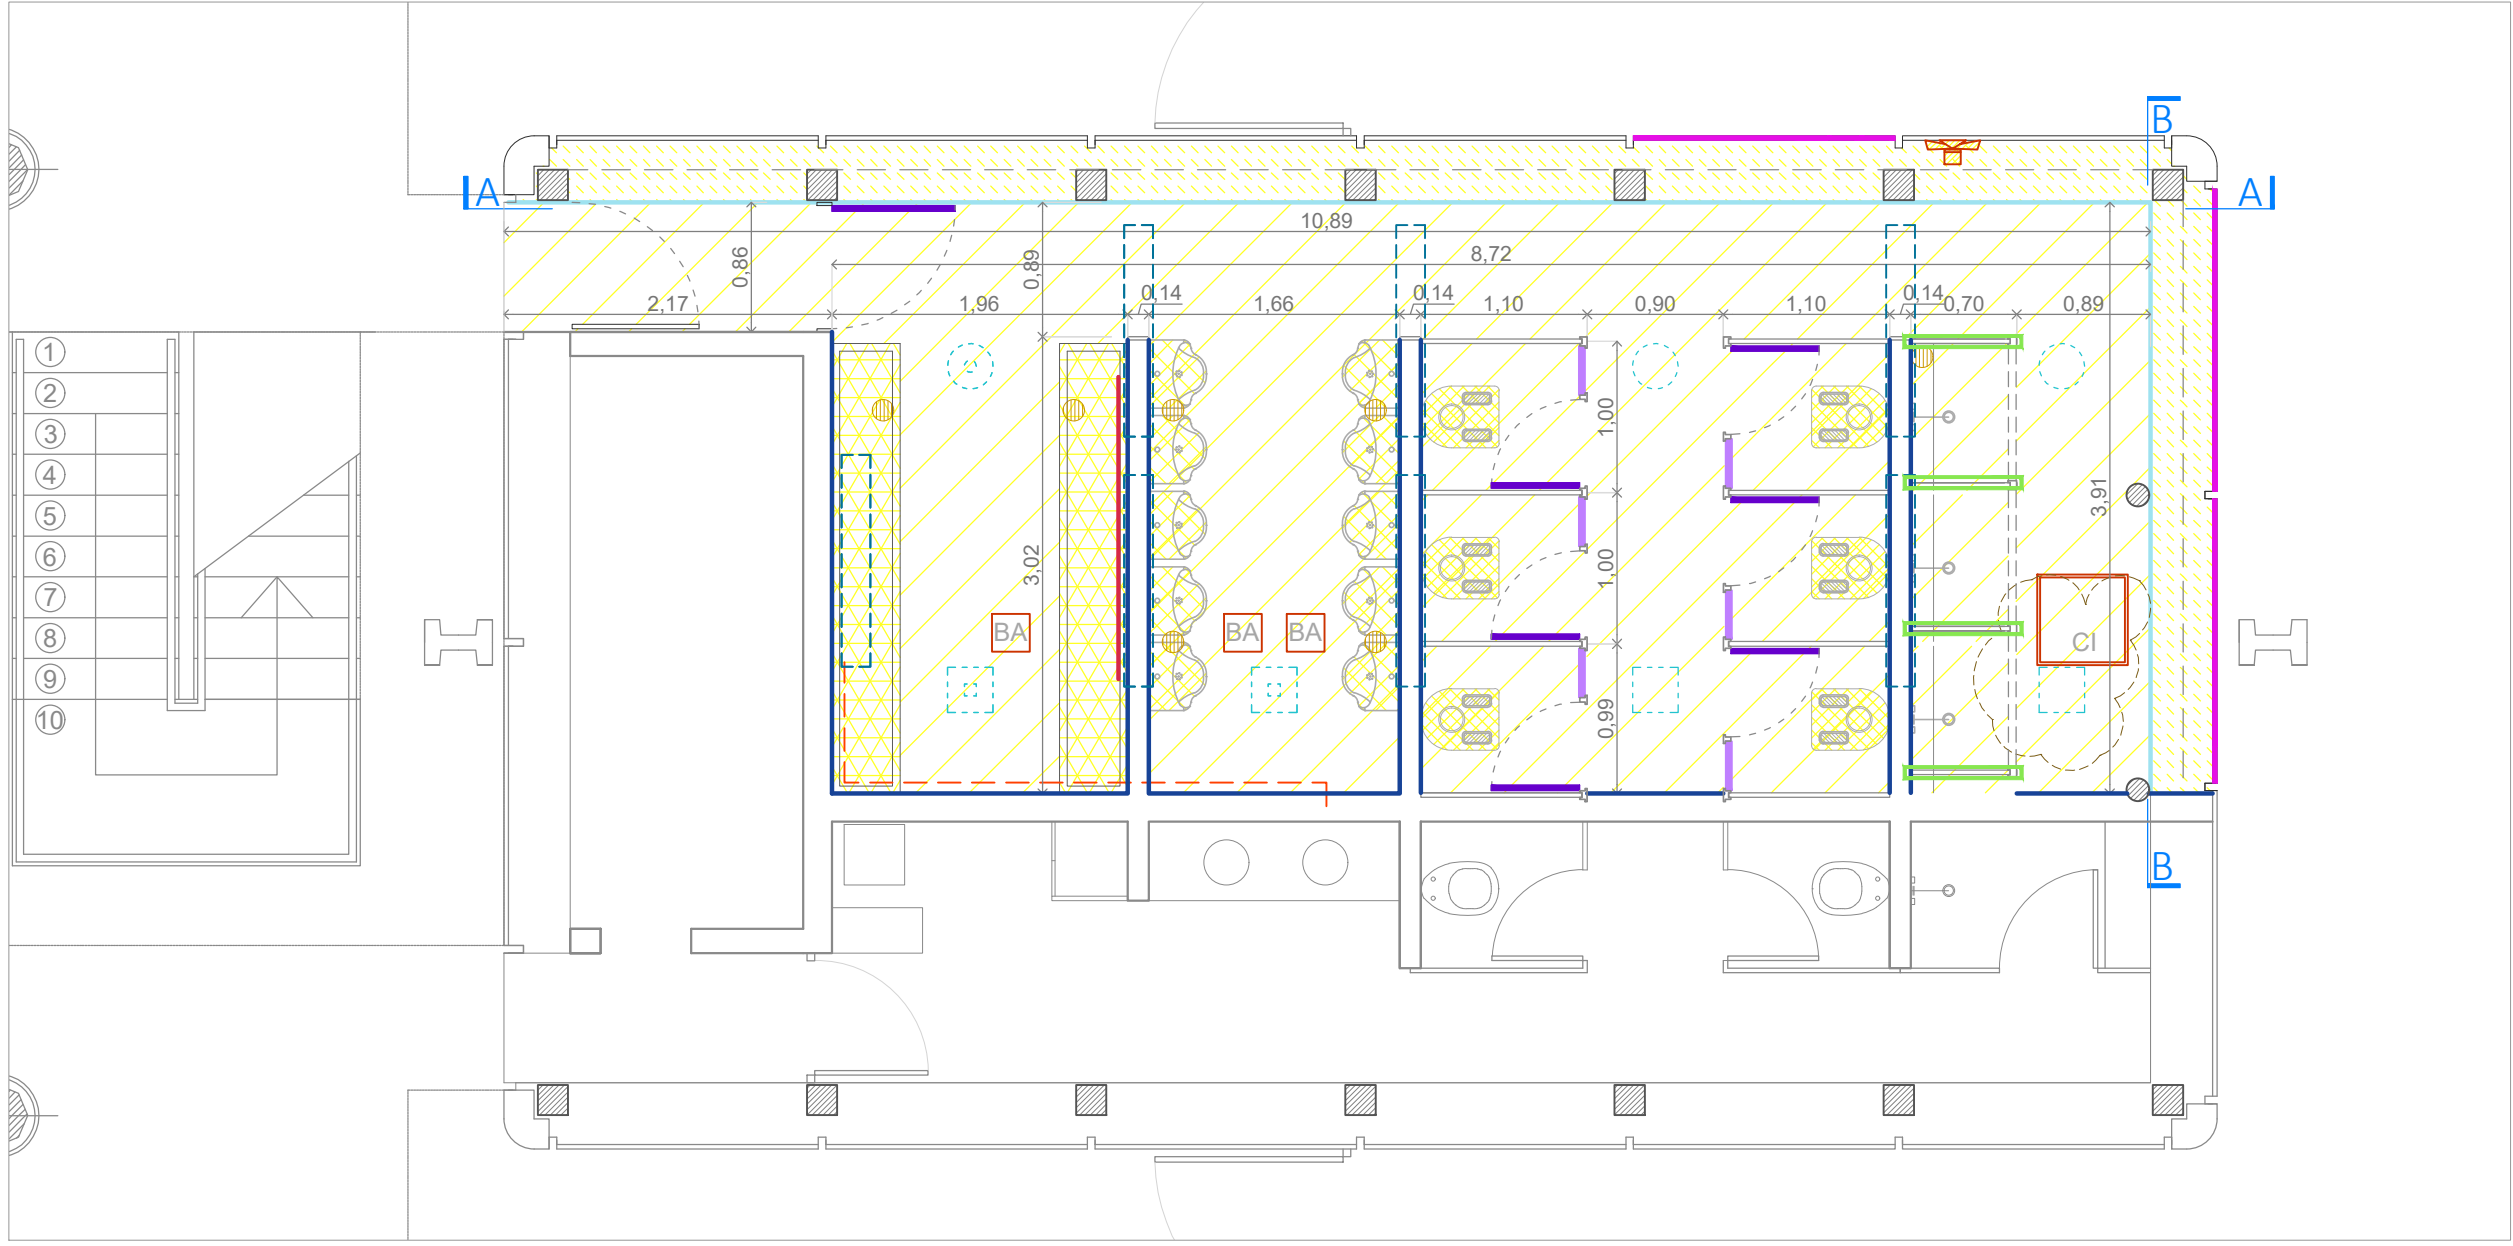
PLANO DE DEMOLICIONES

REFERENCIAS	
DEMOLICIONES Y RETIROS	
	Demolicion de piletones
	Retiro de artefactos sanitarios
	Retiro de pisos
	Retiro de revoques
	Demoliciones varias
	Retiro de rev. ceramico H2.13M
	Retiro de rev. ceramico (H1.05M) y cantonera de hierro
	Placa de marmol a retirar
	Placa de marmol a reubicar
	Retiro de carpinterias
	Retiro de ajuste de madera
	Espejo adherido a muro
	Retiro de vidrios rotos
	Pileta de patio
	Boca de acceso
	Camara de inspeccion
	Artefacto de iluminacion
	Extractor de aire a retirar
	Tendido electrico a la vista
	Cieloraso con filtraciones
	Ventilacion con rejilla difusora
	Ventilacion sin rejilla difusora

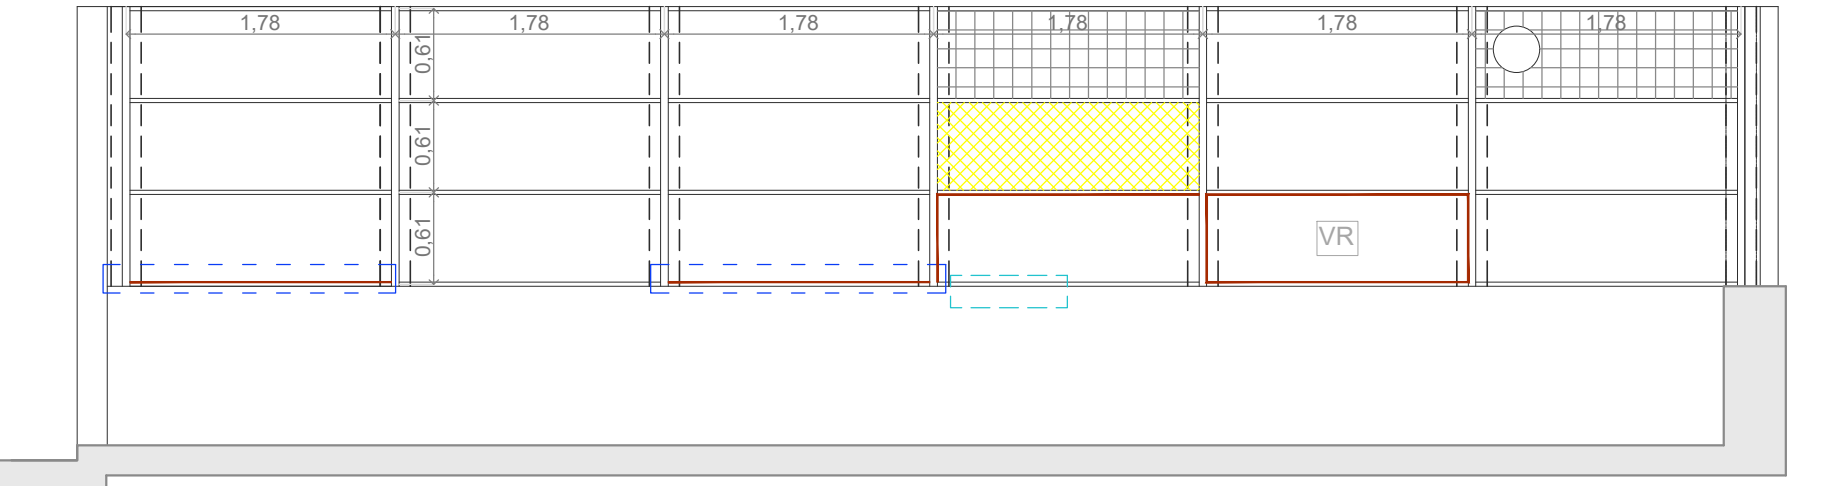
VISTA A-A

RELEVAMIENTO CARPINTERIAS PERIMETRALES

REFERENCIAS	
	Colocacion de Film
	Vidrio roto
	Nivelacion y sujecion de vidrio
	Colocacion de contravidrio
	Reparacion de carpinteria metalica
	Reparacion de mamposteria
	Retiro de malla metalica

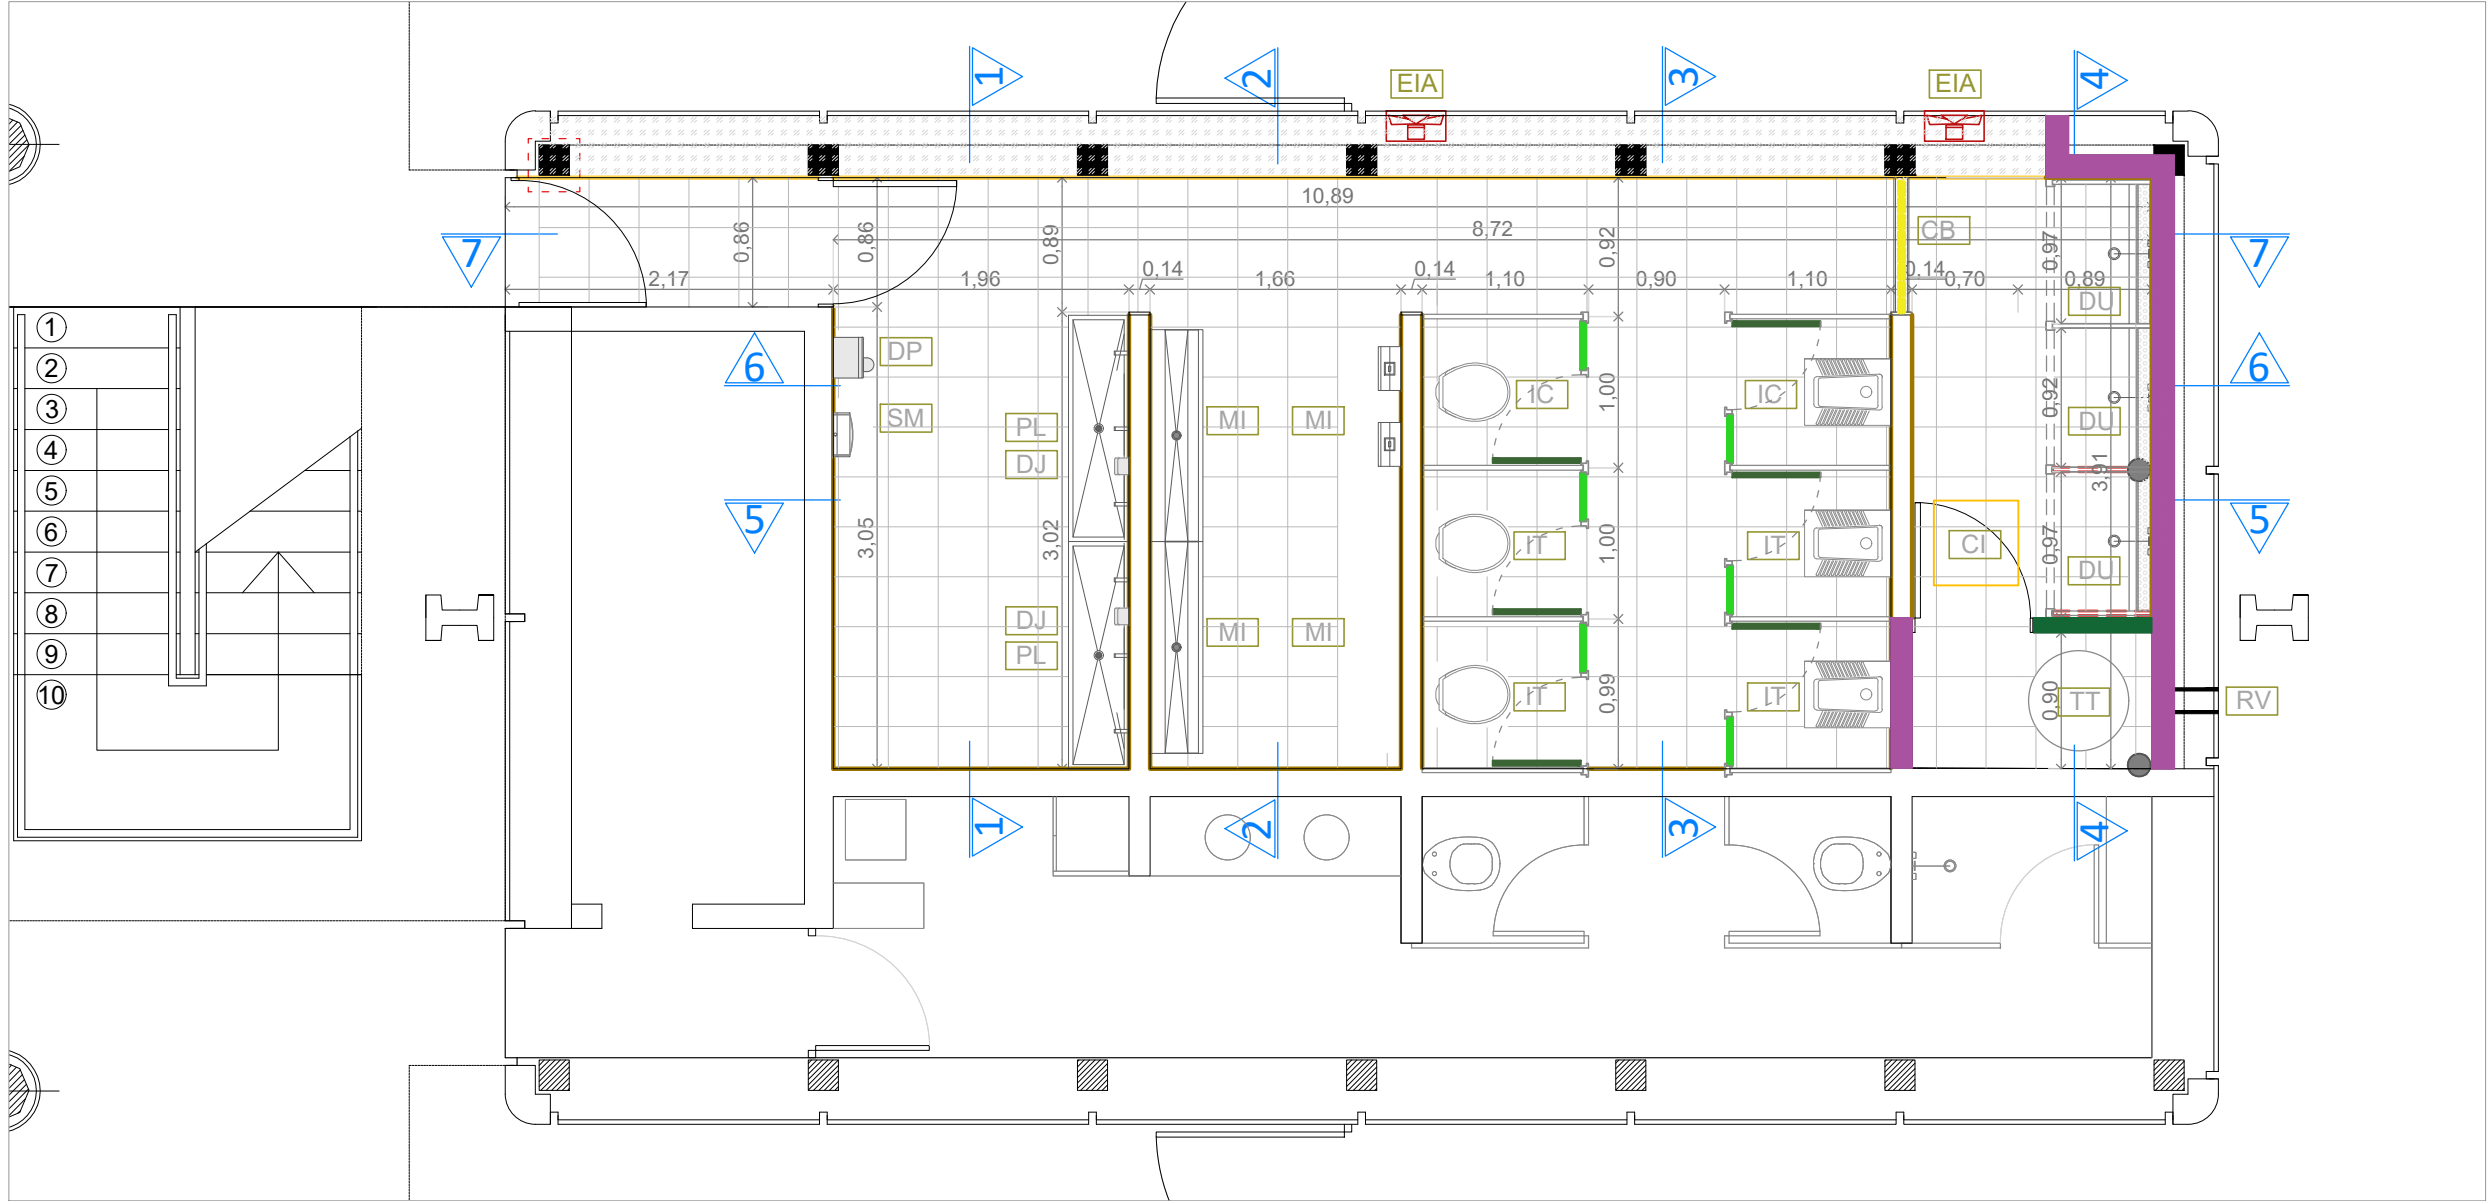
PLANO DE ARQUITECTURA

REFERENCIAS	
	Revestimiento ceramico Portland gris de San Lorenzo 33X33CM - H105CM
	Revestimiento ceramico gris de San Lorenzo 33X33CM - H 213CM
	Piso ceramico Portland gris de San Lorenzo 33X33CM
	Guardacanto cuadrado 7X7MM
	Guardacanto varilla L 2.5X10MM
	Placa de ajuste de mdf
	Puerta placa nueva
	Sellado fisura de placa de marmol
	Placa de marmol nueva
	Reparacion de mamposteria
	Cieloraso PVC 8mm de esp
	Pileton de acero inoxidable
	Mingitorio de acero inoxidable
	Inodoro corto Andina_Ferrum (IFAM-B)
	Inodoro a la Turca_Ferrum (ITXF-B)
	Ducha automatica con cospel
	Espejo Float 6mm
	Secamanos electrico
	Dispenser de papel higienico
	Dispenser de jabon liquido
	Desague lineal con vista ranurada de 800MM_FV (0351.01.8)
	Camara de Inspeccion
	Extractor industrial axial
	Termotanque a gas alta recuperacion 300 lts
	Regilla de ventilacion reglamentaria
	Muro de bloque ceramico de 8cm
	Muro de bloque ceramico de 12cm
