PLANO DE DEMOLICIONES

REMEDIACION DE BAÑOS  
AREA TRANSACCIONAL

UBICACION  
SANITARIOS HOMBRES  
NAVES AREA TRANSACCIONAL

NAVE 6\_DEMOLICION - ARQUITECTURA

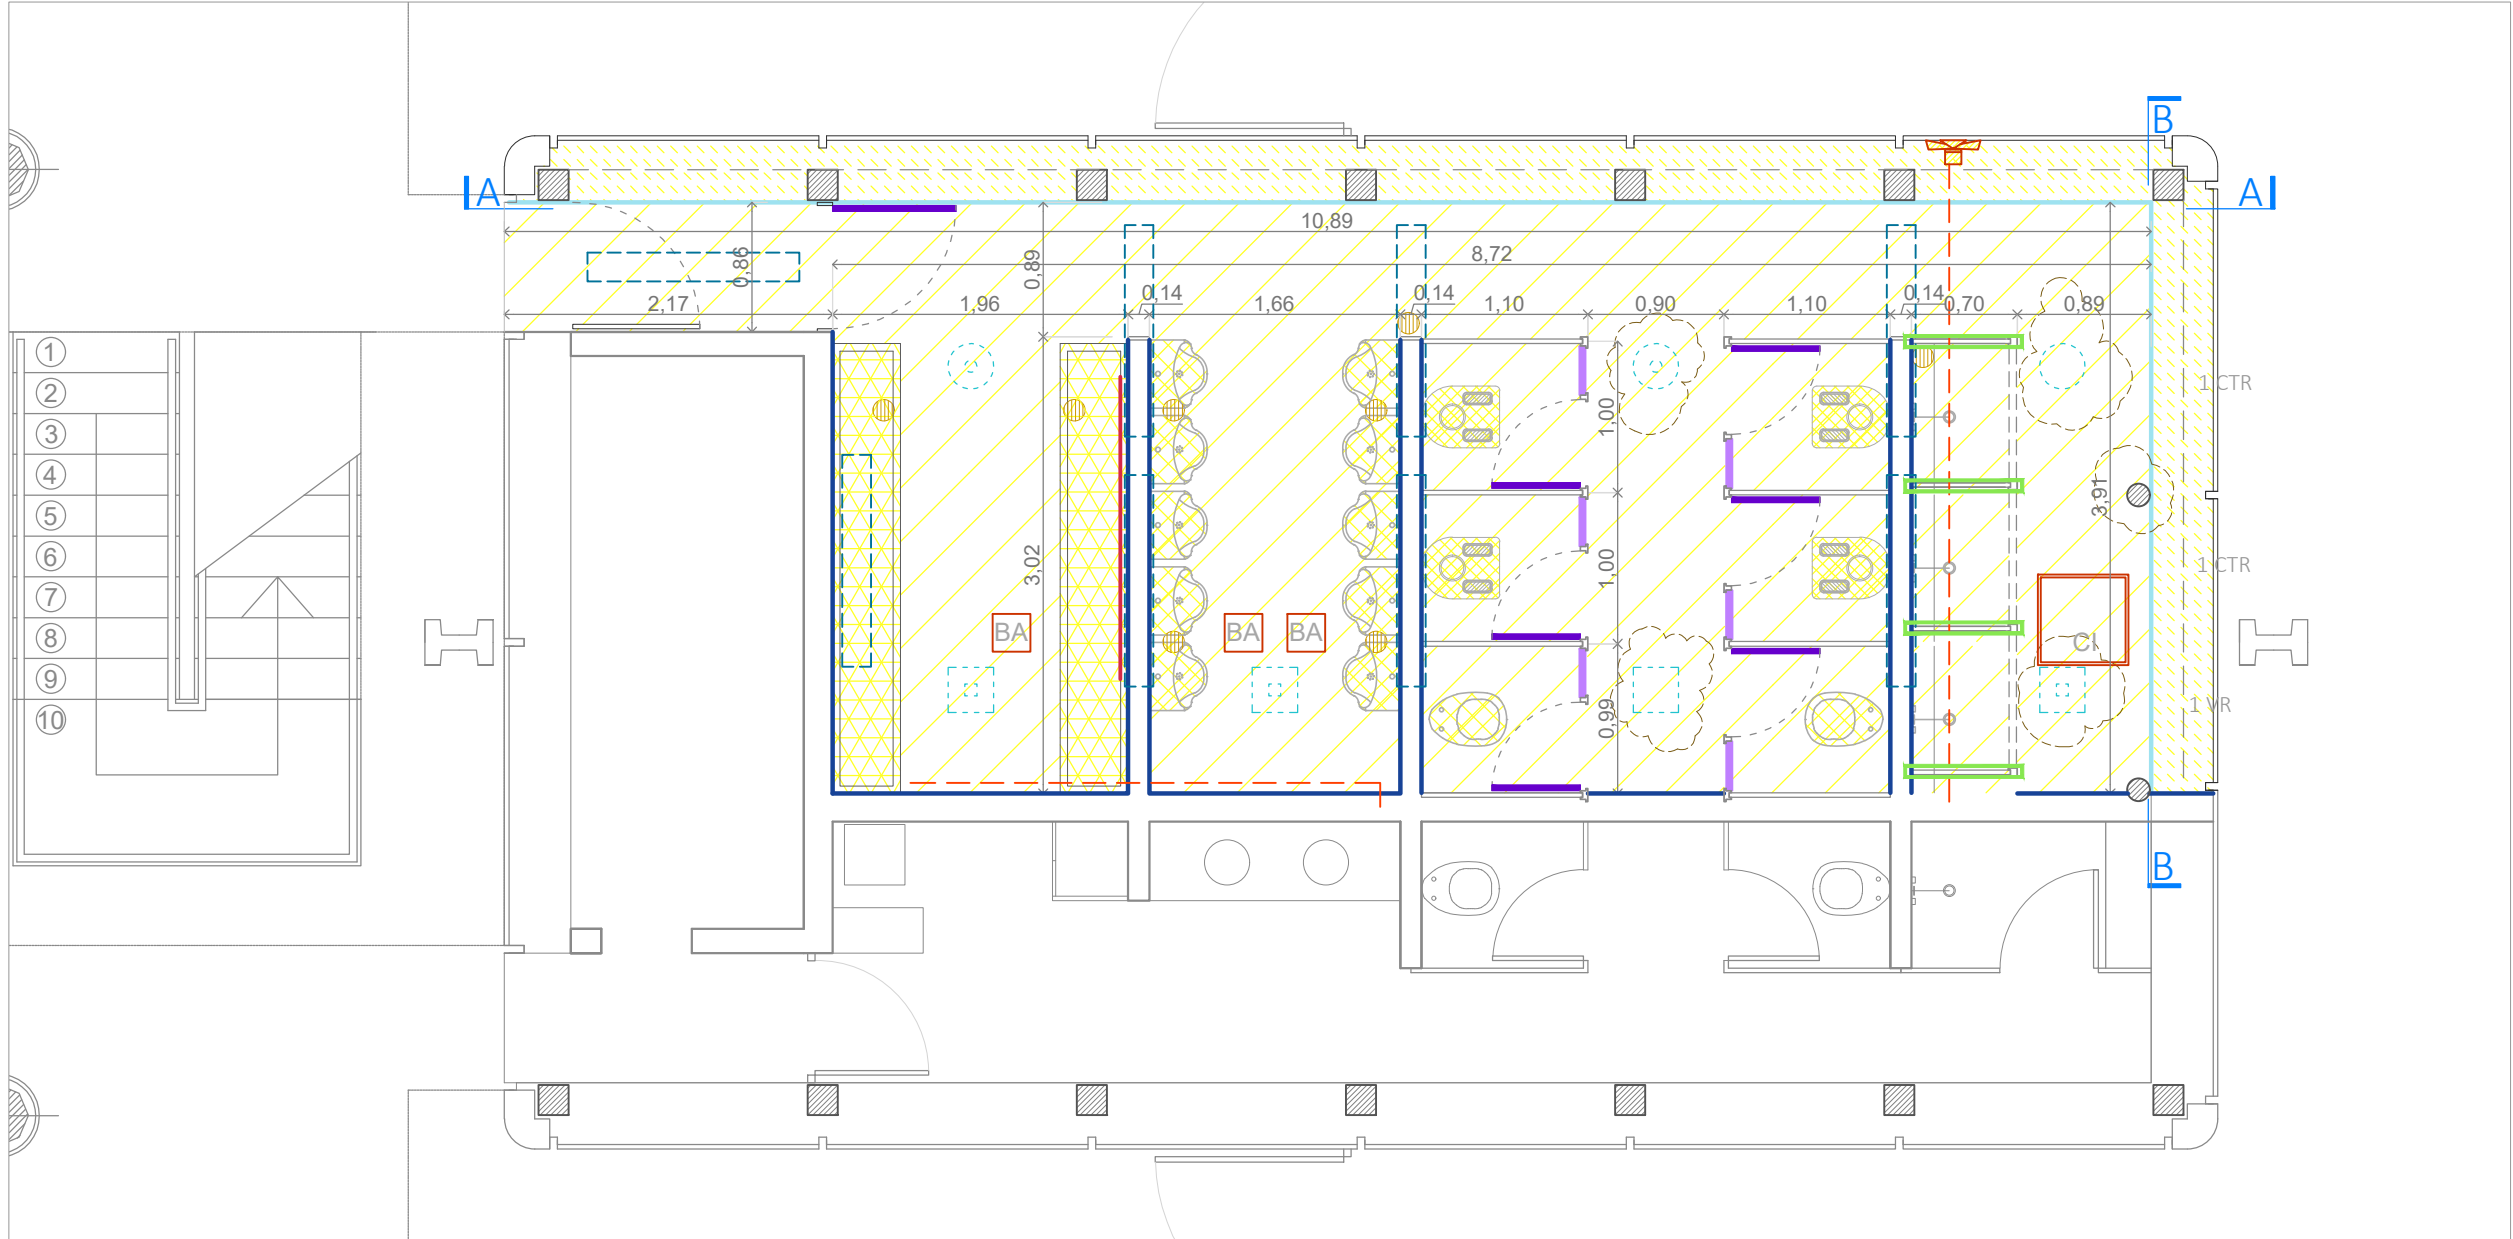
REFERENCIAS	
DEMOLICIONES Y RETIROS	
	Demolicion de piletones
	Retiro de artefactos sanitarios
	Retiro de pisos
	Retiro de revoques
	Demoliciones varias
	Retiro de rev. ceramico H2.13M
	Retiro de rev. ceramico (H1.05M) y cantonera de hierro
	Placa de marmol a retirar
	Placa de marmol a reubicar
	Retiro de carpinterias
	Retiro de ajuste de madera
	Espejo adherido a muro
	Retiro de vidrios rotos
	Pileta de patio
	Boca de acceso
	Camara de inspeccion
	Artefacto de iluminacion
	Extractor de aire a retirar
	Tendido electrico a la vista
	Cielorraso con filtraciones
	Ventilacion con rejilla difusora
	Ventilacion sin rejilla difusora

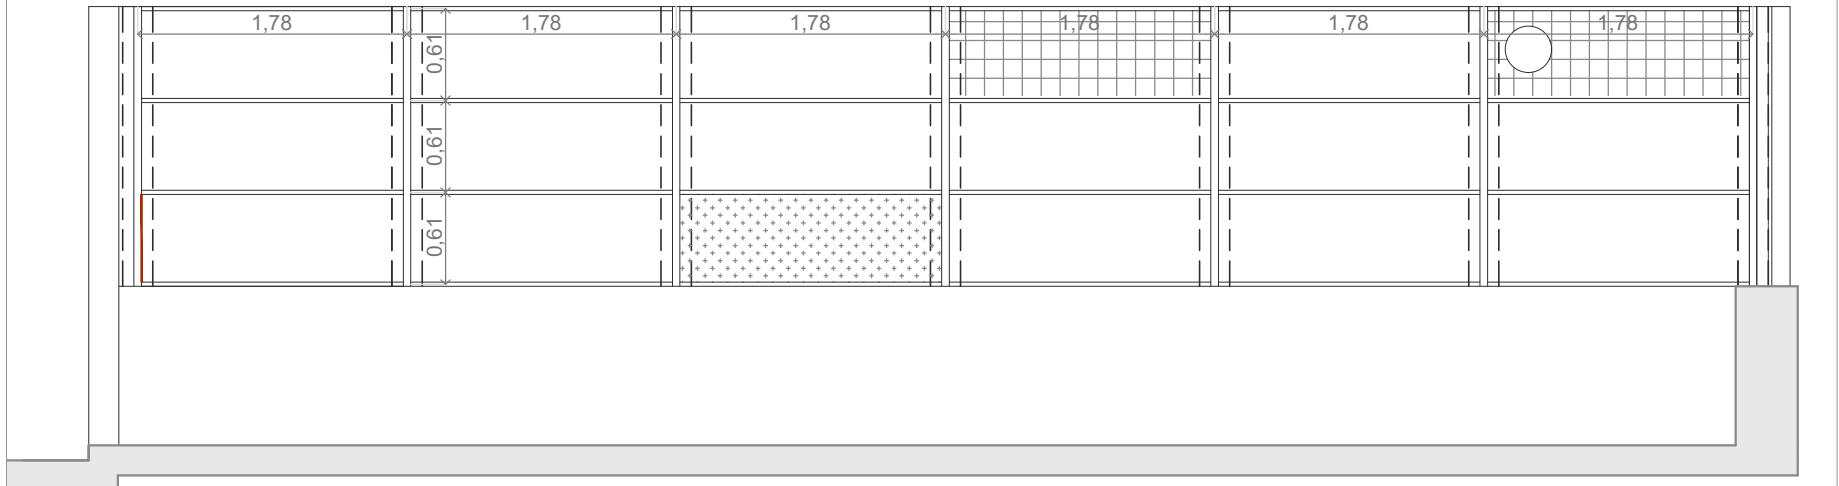
VISTA A-A

RELEVAMIENTO CARPINTERIAS PERIMETRALES

REFERENCIAS	
	Colocacion de Film
	Vidrio roto
	Nivelacion y sujecion de vidrio
	Colocacion de contravidrio
	Reparacion de carpinteria metalica
	Reparacion de mamposteria
	Retiro de malla metalica

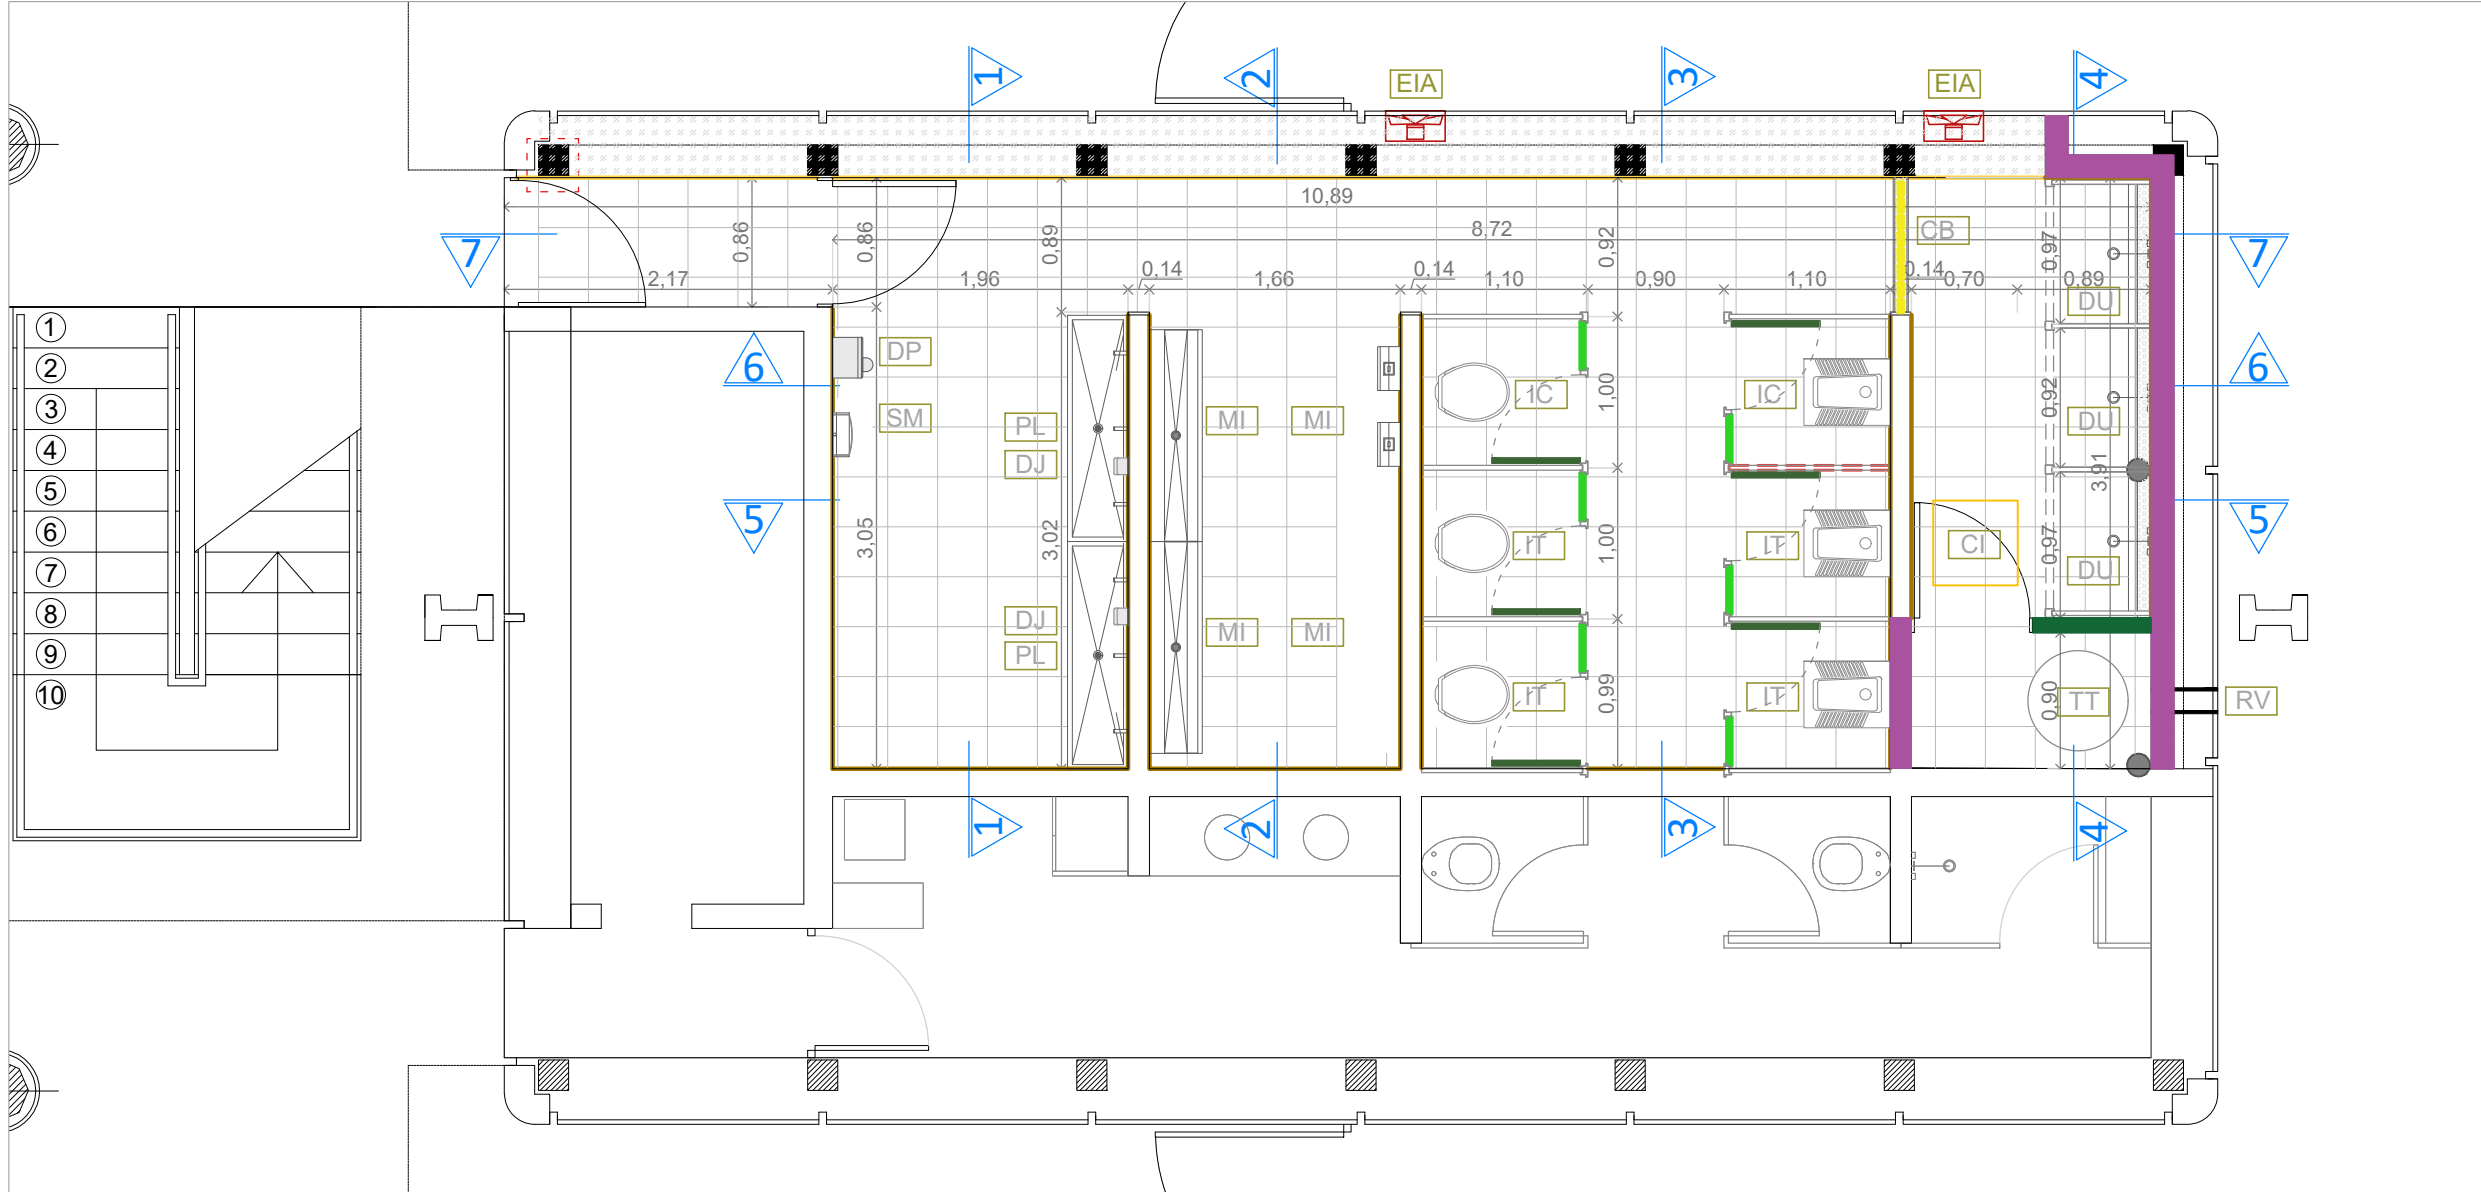
PLANO DE ARQUITECTURA

REFERENCIAS	
	Revestimiento ceramico Portland gris de San Lorenzo 33X33CM - H105CM
	Revestimiento ceramico gris de San Lorenzo 33X33CM - H 213CM
	Piso ceramico Portland gris de San Lorenzo 33X33CM
	Guardacanto cuadrado 7X7MM
	Guardacanto varilla L 2.5X10MM
	Placa de ajuste de mdf
	Puerta placa nueva
	Sellado fisura de placa de marmol
	Placa de marmol nueva
	Reparacion de mamposteria
	Reparacion de columna de hormigon armado
	Cielorraso PVC 8mm de esp
	Pileton de acero inoxidable
	Mingitorio de acero inoxidable
	Inodoro corto Andina_Ferrum (IFAM-B)
	Inodoro a la Turca_Ferrum (ITXF-B)
	Ducha automatica con cospel
	Espejo Float 6mm
	Secamanos electrico
	Dispenser de papel higienico
	Dispenser de jabon liquido
	Desague lineal con vista ranurada de 800MM_FV (0351.01.8)
	Camara de Inspeccion
	Extractor industrial axial
	Termotanque a gas alta recuperacion 300 lts
	Regilla de ventilacion reglamentaria
	Muro de bloque ceramico de 8cm

Muro de bloque ceramico de 12cm
	Cortina de bandas
