REMEDIACION DE BAÑOS
AREA TRANSACCIONAL

UBICACION
SANITARIOS HOMBRES
NAVES AREA TRANSACCIONAL

NAVE 7_DEMOLICION - ARQUITECTURA

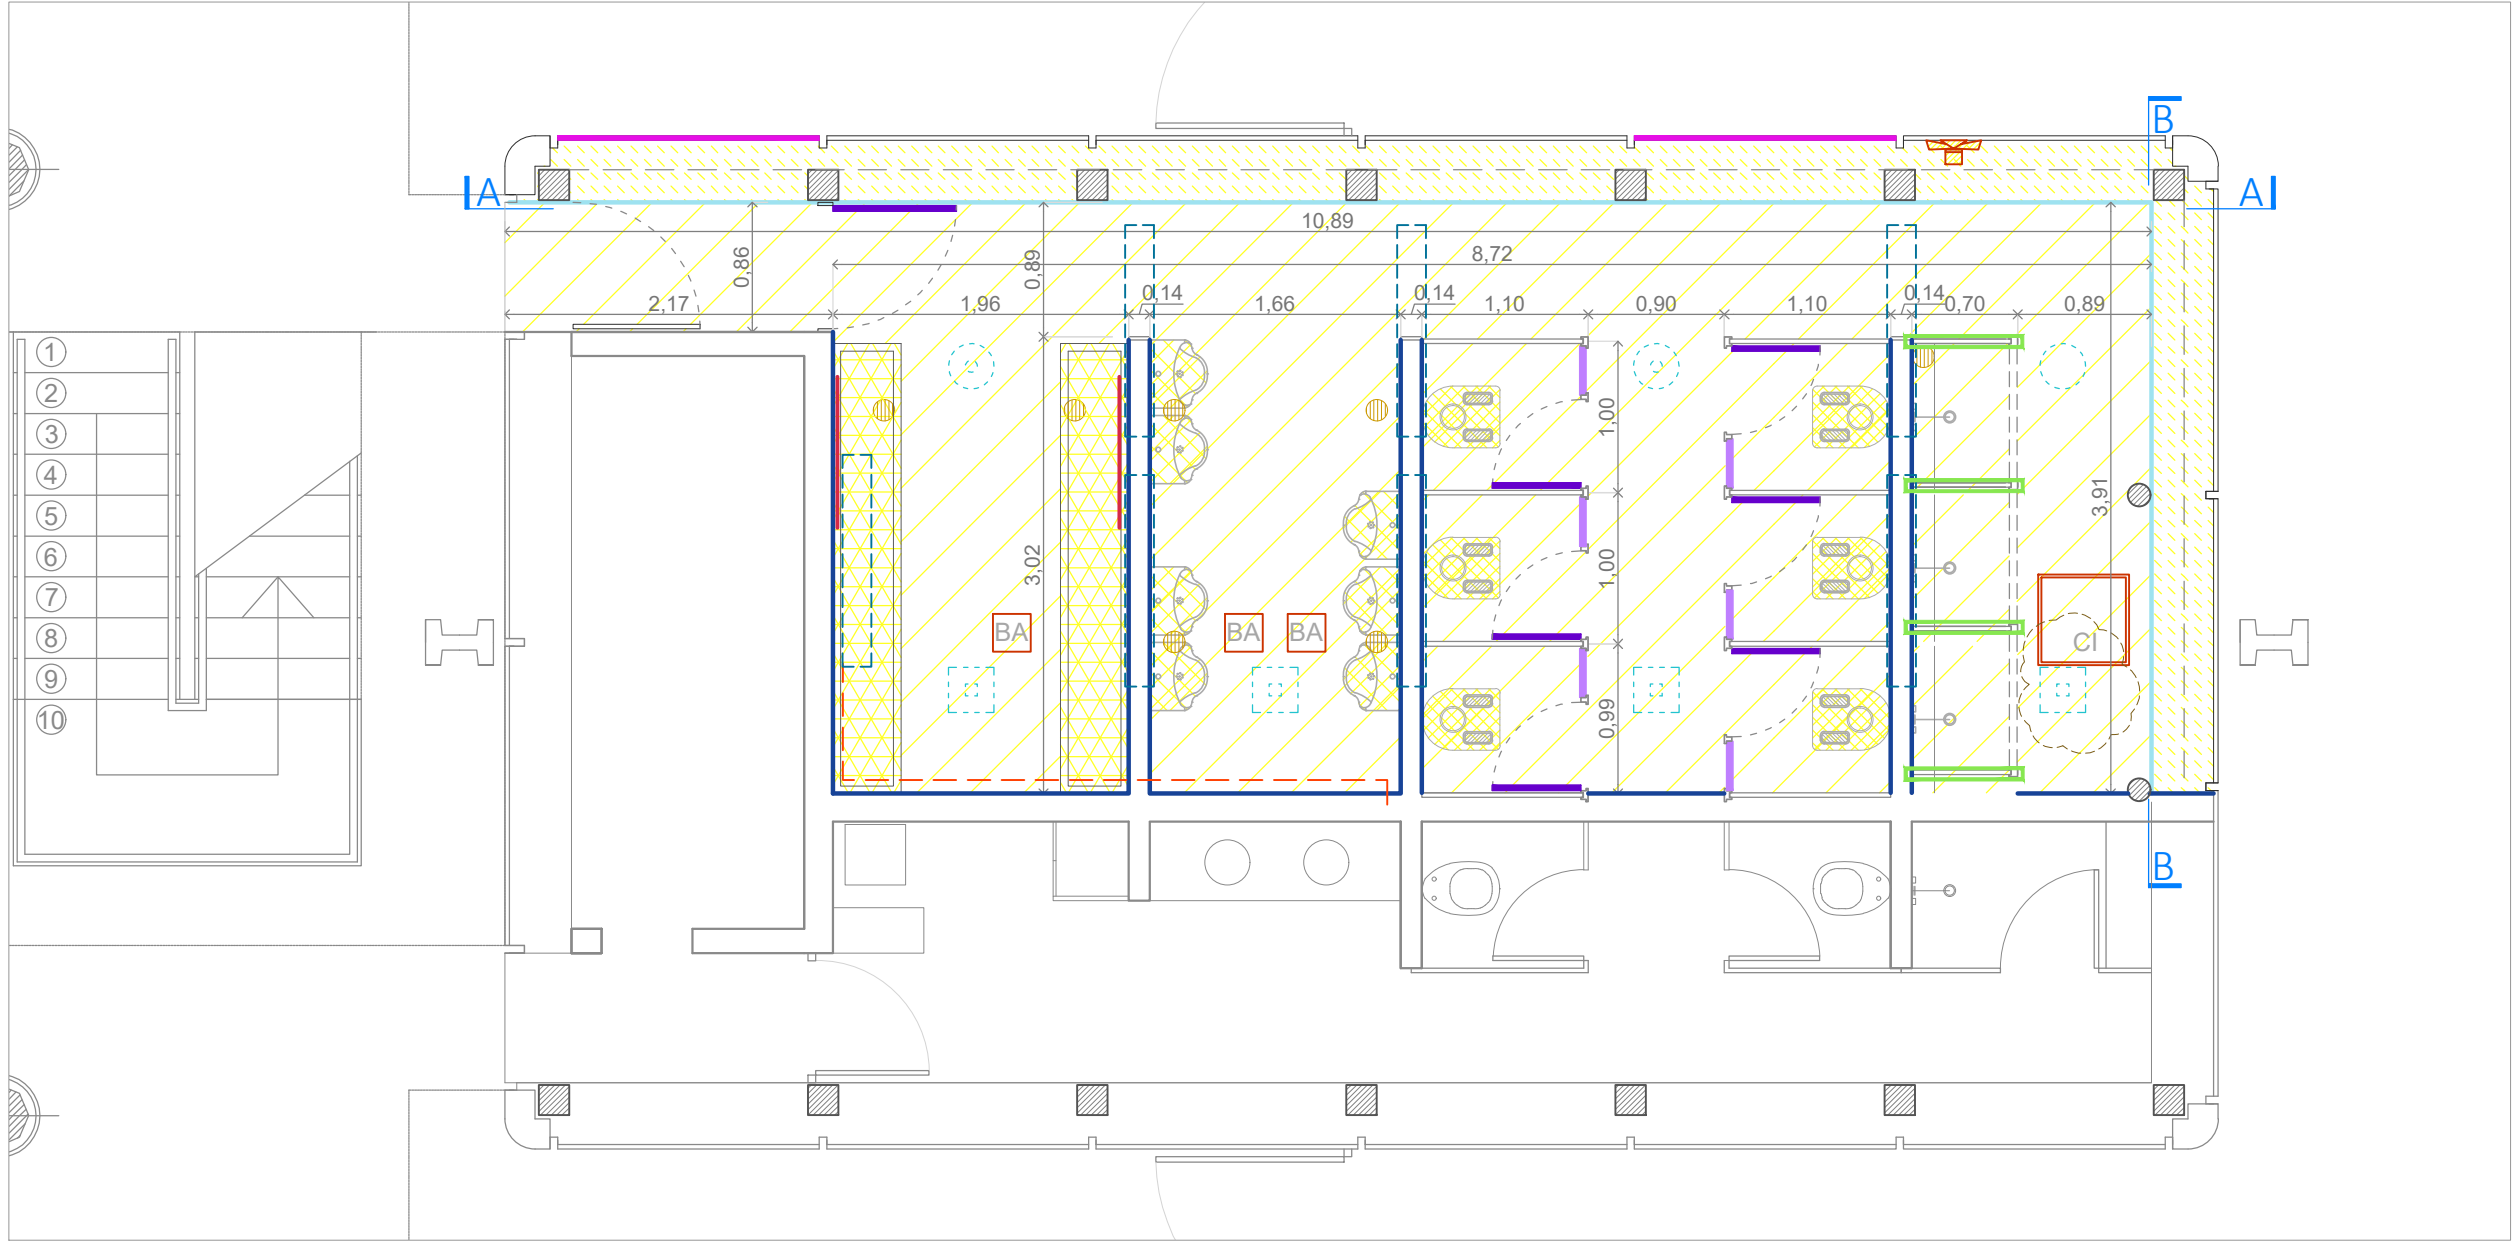
PLANO DE DEMOLICIONES

REFERENCIAS	
DEMOLICIONES Y RETIROS	
	Demolicion de piletones
	Retiro de artefactos sanitarios
	Retiro de pisos
	Retiro de revoques
	Demoliciones varias
	Retiro de rev. ceramico H2.13M
	Retiro de rev. ceramico (H1.05M) y cantonera de hierro
	Placa de marmol a retirar
	Placa de marmol a reubicar
	Retiro de carpinterias
	Retiro de ajuste de madera
	Espejo adherido a muro
	Retiro de vidrios rotos
	Pileta de patio
	Boca de acceso
	Camara de inspeccion
	Artefacto de iluminacion
	Extractor de aire a retirar
	Tendido electrico a la vista
	Cielorraso con filtraciones
	Ventilacion con rejilla difusora
	Ventilacion sin rejilla difusora

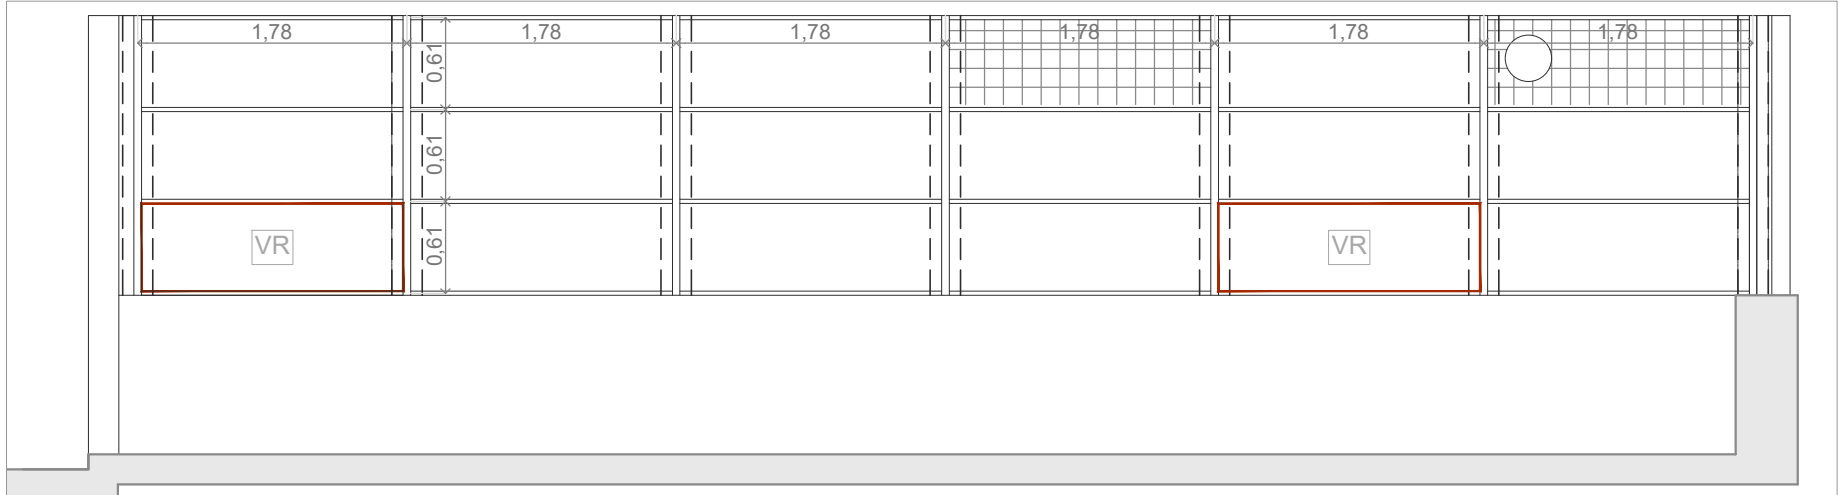
VISTA A-A

RELEVAMIENTO CARPINTERIAS PERIMETRALES

REFERENCIAS	
	Colocacion de Film
	Vidrio roto
	Nivelacion y sujecion de vidrio
	Colocacion de contravidrio
	Reparacion de carpinteria metalica
	Reparacion de mamposteria
	Retiro de malla metalica

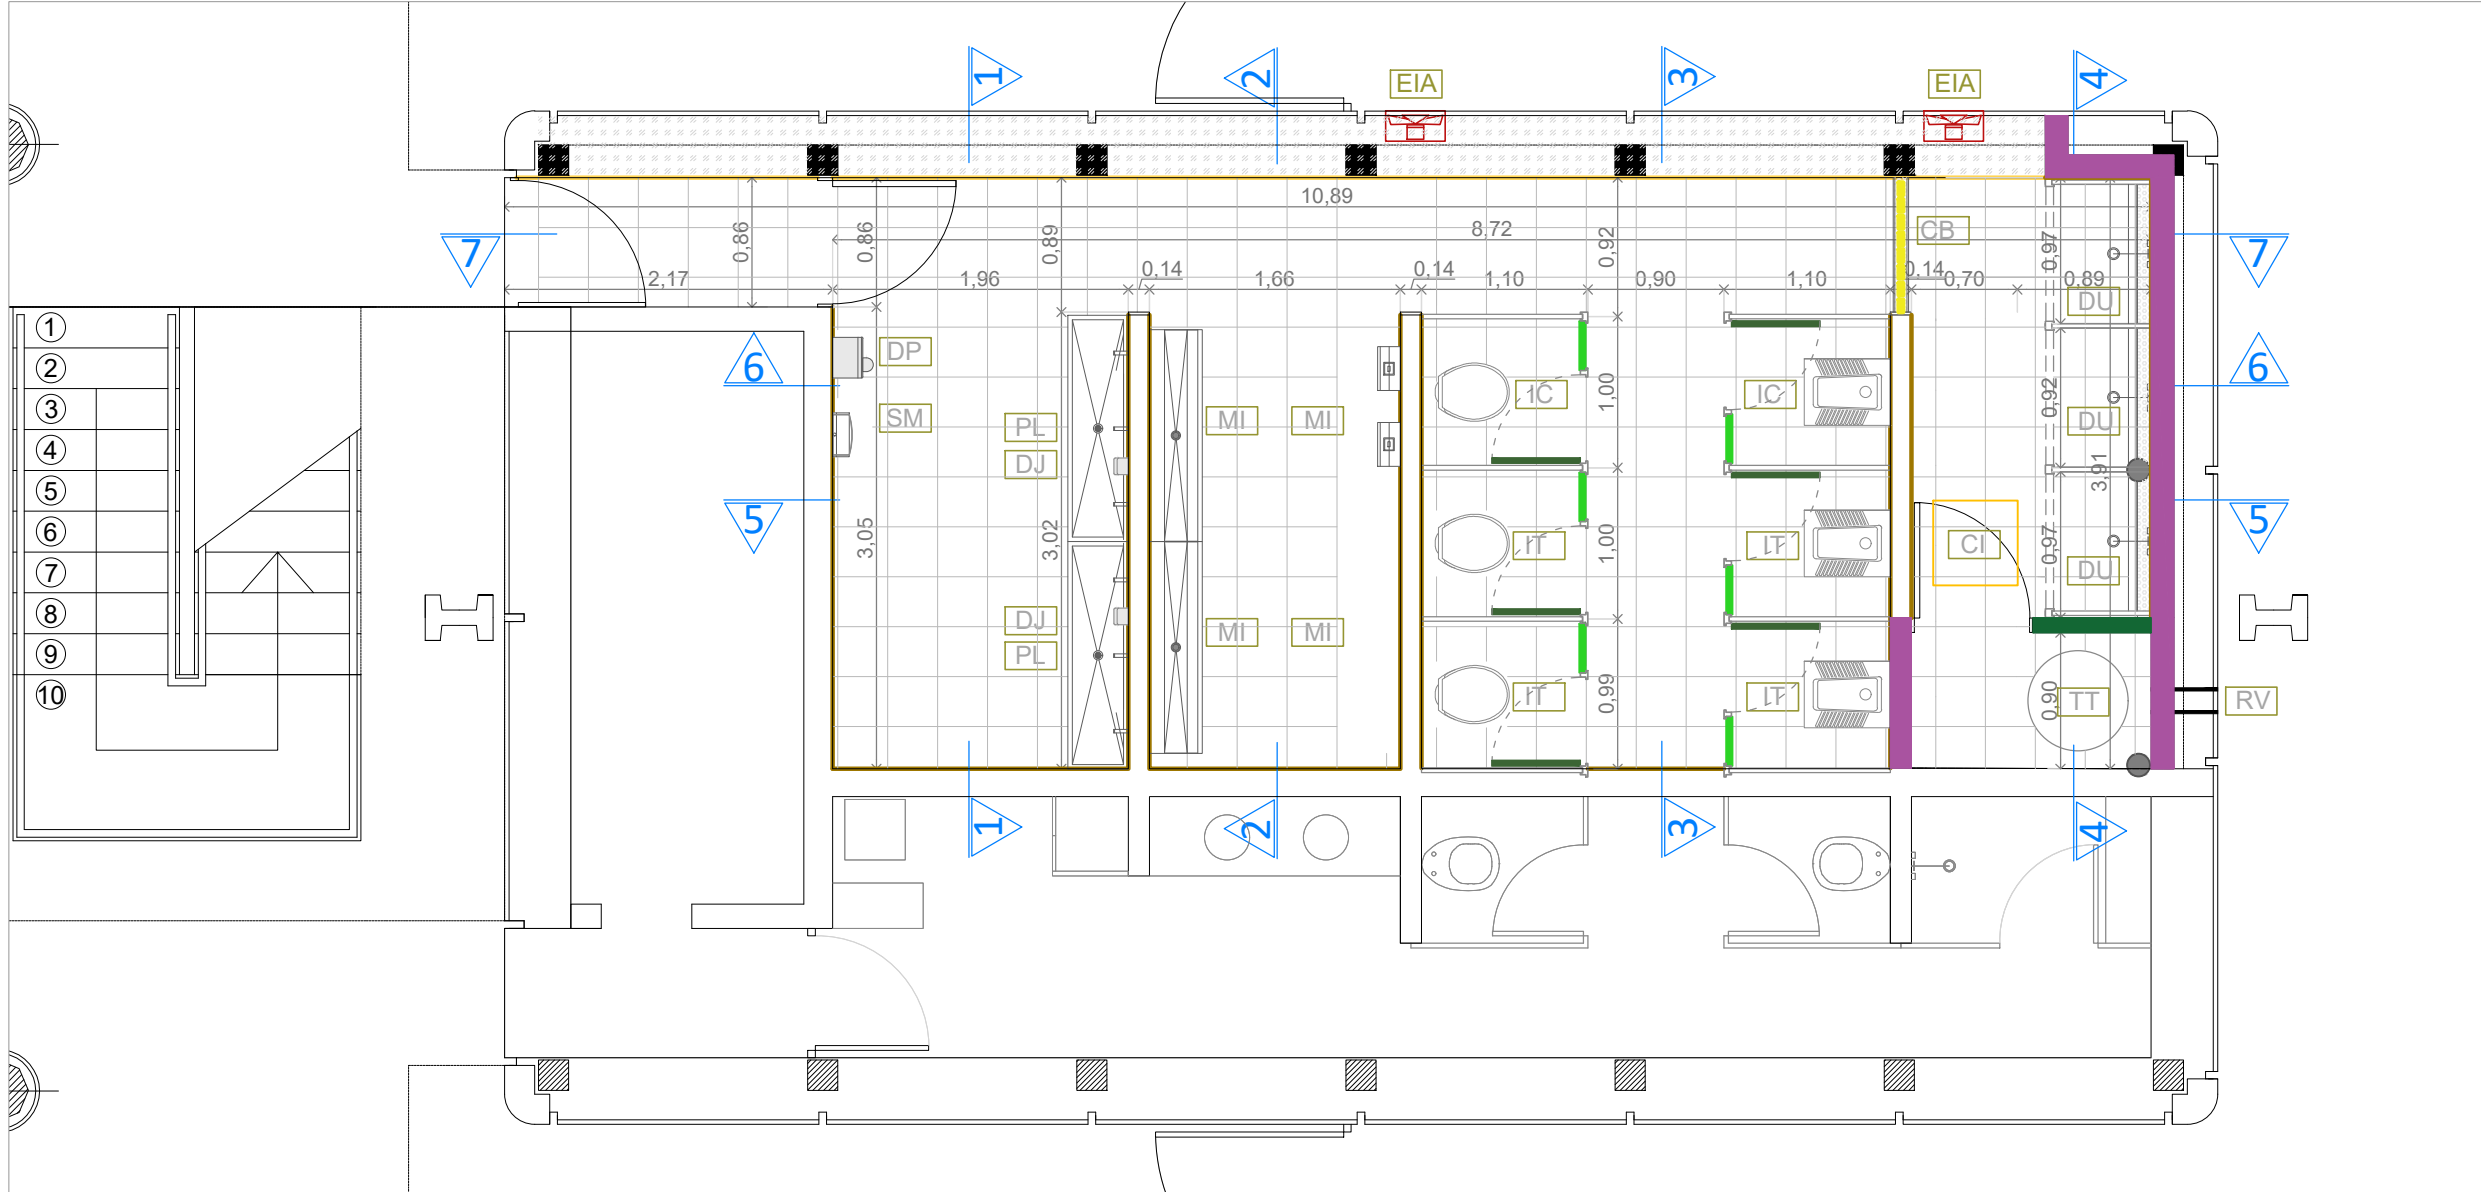
PLANO DE ARQUITECTURA

REFERENCIAS	
	Revestimiento ceramico Portland gris de San Lorenzo 33X33CM - H105CM
	Revestimiento ceramico gris de San Lorenzo 33X33CM - H 213CM
	Piso ceramico Portland gris de San Lorenzo 33X33CM
	Guardacanto cuadrado 7X7MM
	Guardacanto varilla L 2.5X10MM
	Placa de ajuste de mdf
	Puerta placa nueva
	Sellado fisura de placa de marmol
	Placa de marmol nueva
	Reparacion de mamposteria
	Reparacion de columna de hormigon armado
	Cielorraso PVC 8mm de esp
	Pileton de acero inoxidable
	Mingitorio de acero inoxidable
	Inodoro corto Andina_Ferrum (IFAM-B)
	Inodoro a la Turca_Ferrum (ITXF-B)
	Ducha automatica con cospel
	Espejo Float 6mm
	Secamanos electrico
	Dispenser de papel higienico
	Dispenser de jabon liquido
	Desague lineal con vista ranurada de 800MM_FV (0351.01.8)
	Camara de Inspeccion
	Extractor industrial axial
	Termotanque a gas alta recuperacion 300 lts
	Regilla de ventilacion reglamentaria
	Muro de bloque ceramico de 8cm

Muro de bloque ceramico de 12cm
	Cortina de bandas
