PLANO DE DEMOLICIONES

REMEDIACION DE BAÑOS
AREA TRANSACCIONAL

UBICACION
SANITARIOS HOMBRES
NAVES AREA TRANSACCIONAL

NAVE 8_DEMOLICION - ARQUITECTURA

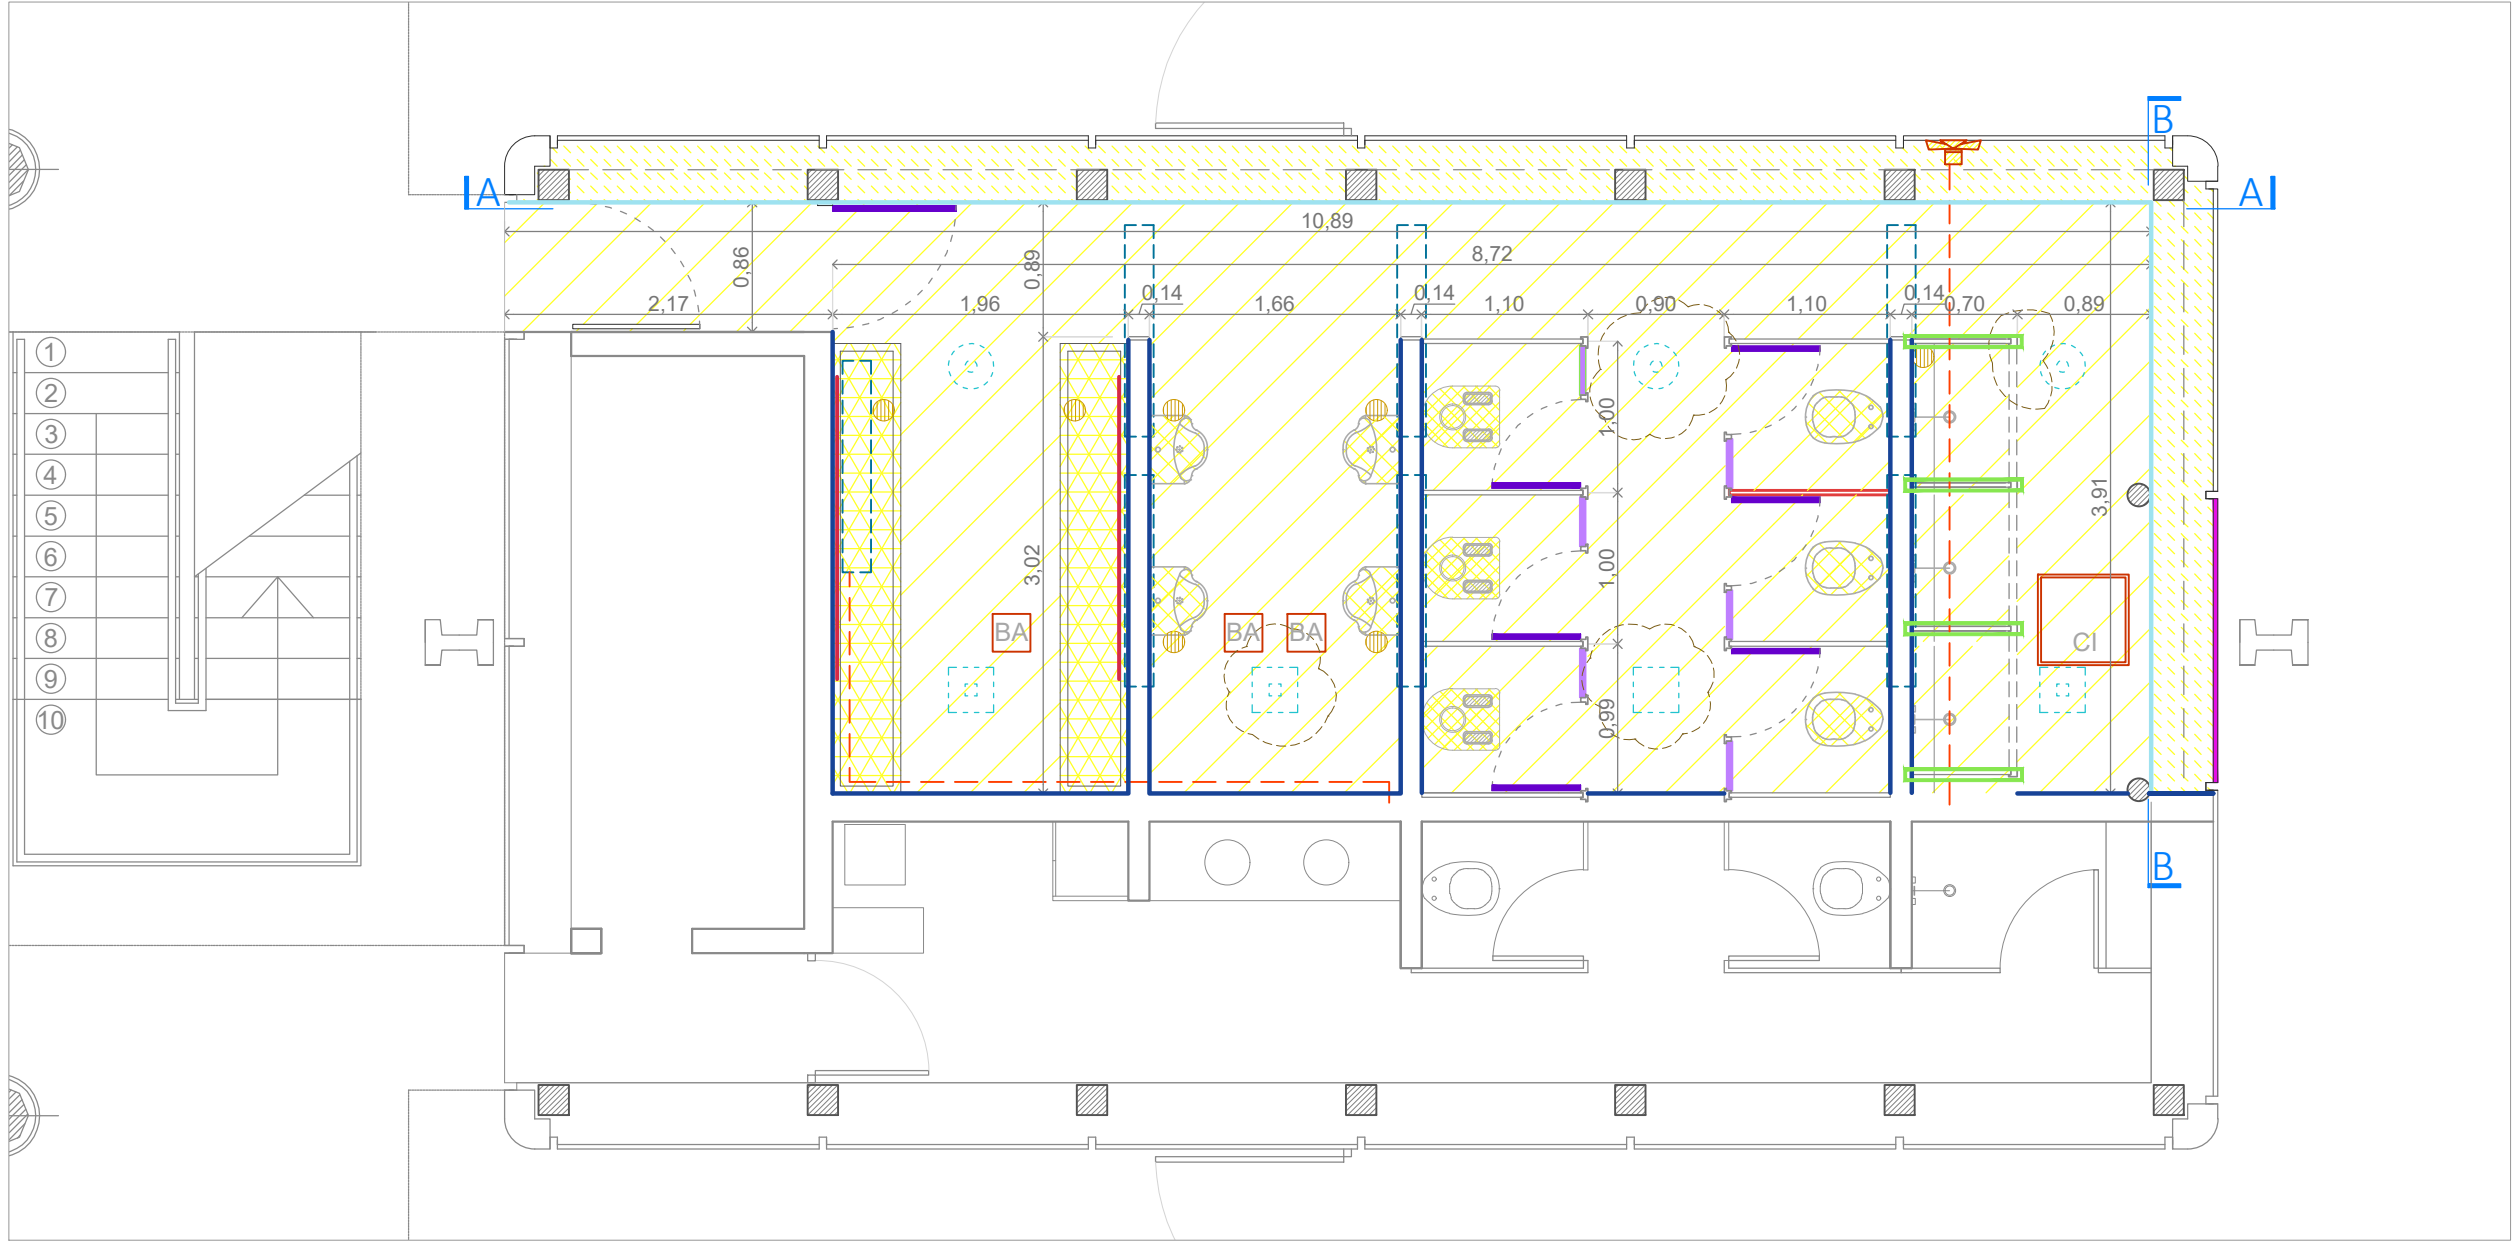
REFERENCIAS	
DEMOLICIONES Y RETIROS	
	Demolicion de piletones
	Retiro de artefactos sanitarios
	Retiro de pisos
	Retiro de revoques
	Demoliciones varias
	Retiro de rev. ceramico H2.13M
	Retiro de rev. ceramico (H1.05M) y cantonera de hierro
	Placa de marmol a retirar
	Placa de marmol a reubicar
	Retiro de carpinterias
	Retiro de ajuste de madera
	Espejo adherido a muro
	Retiro de vidrios rotos
	Pileta de patio
	Boca de acceso
	Camara de inspeccion
	Artefacto de iluminacion
	Extractor de aire a retirar
	Tendido electrico a la vista
	Cielorraso con filtraciones
	Ventilacion con rejilla difusora
	Ventilacion sin rejilla difusora

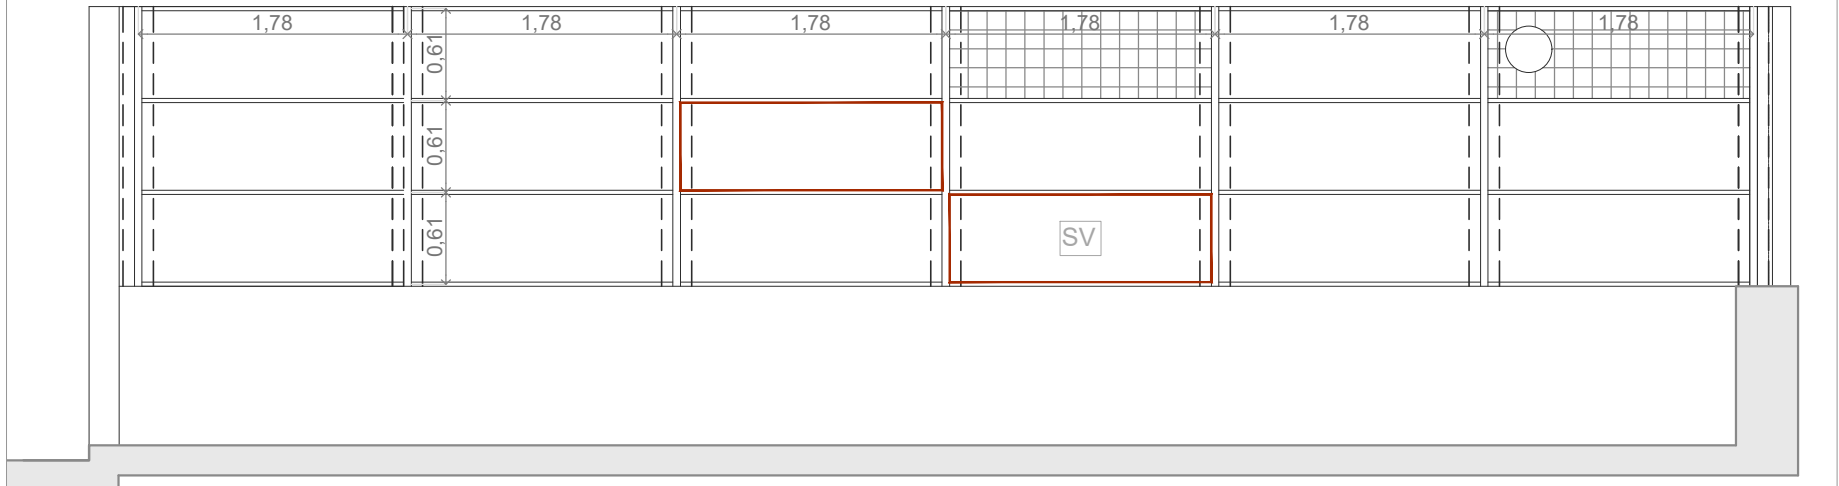
VISTA A-A

REFERENCIAS	
	Colocacion de Film
	Vidrio roto
	Nivelacion y sujecion de vidrio
	Colocacion de contravidrio
	Reparacion de carpinteria metalica
	Reparacion de mamposteria
	Retiro de malla metalica

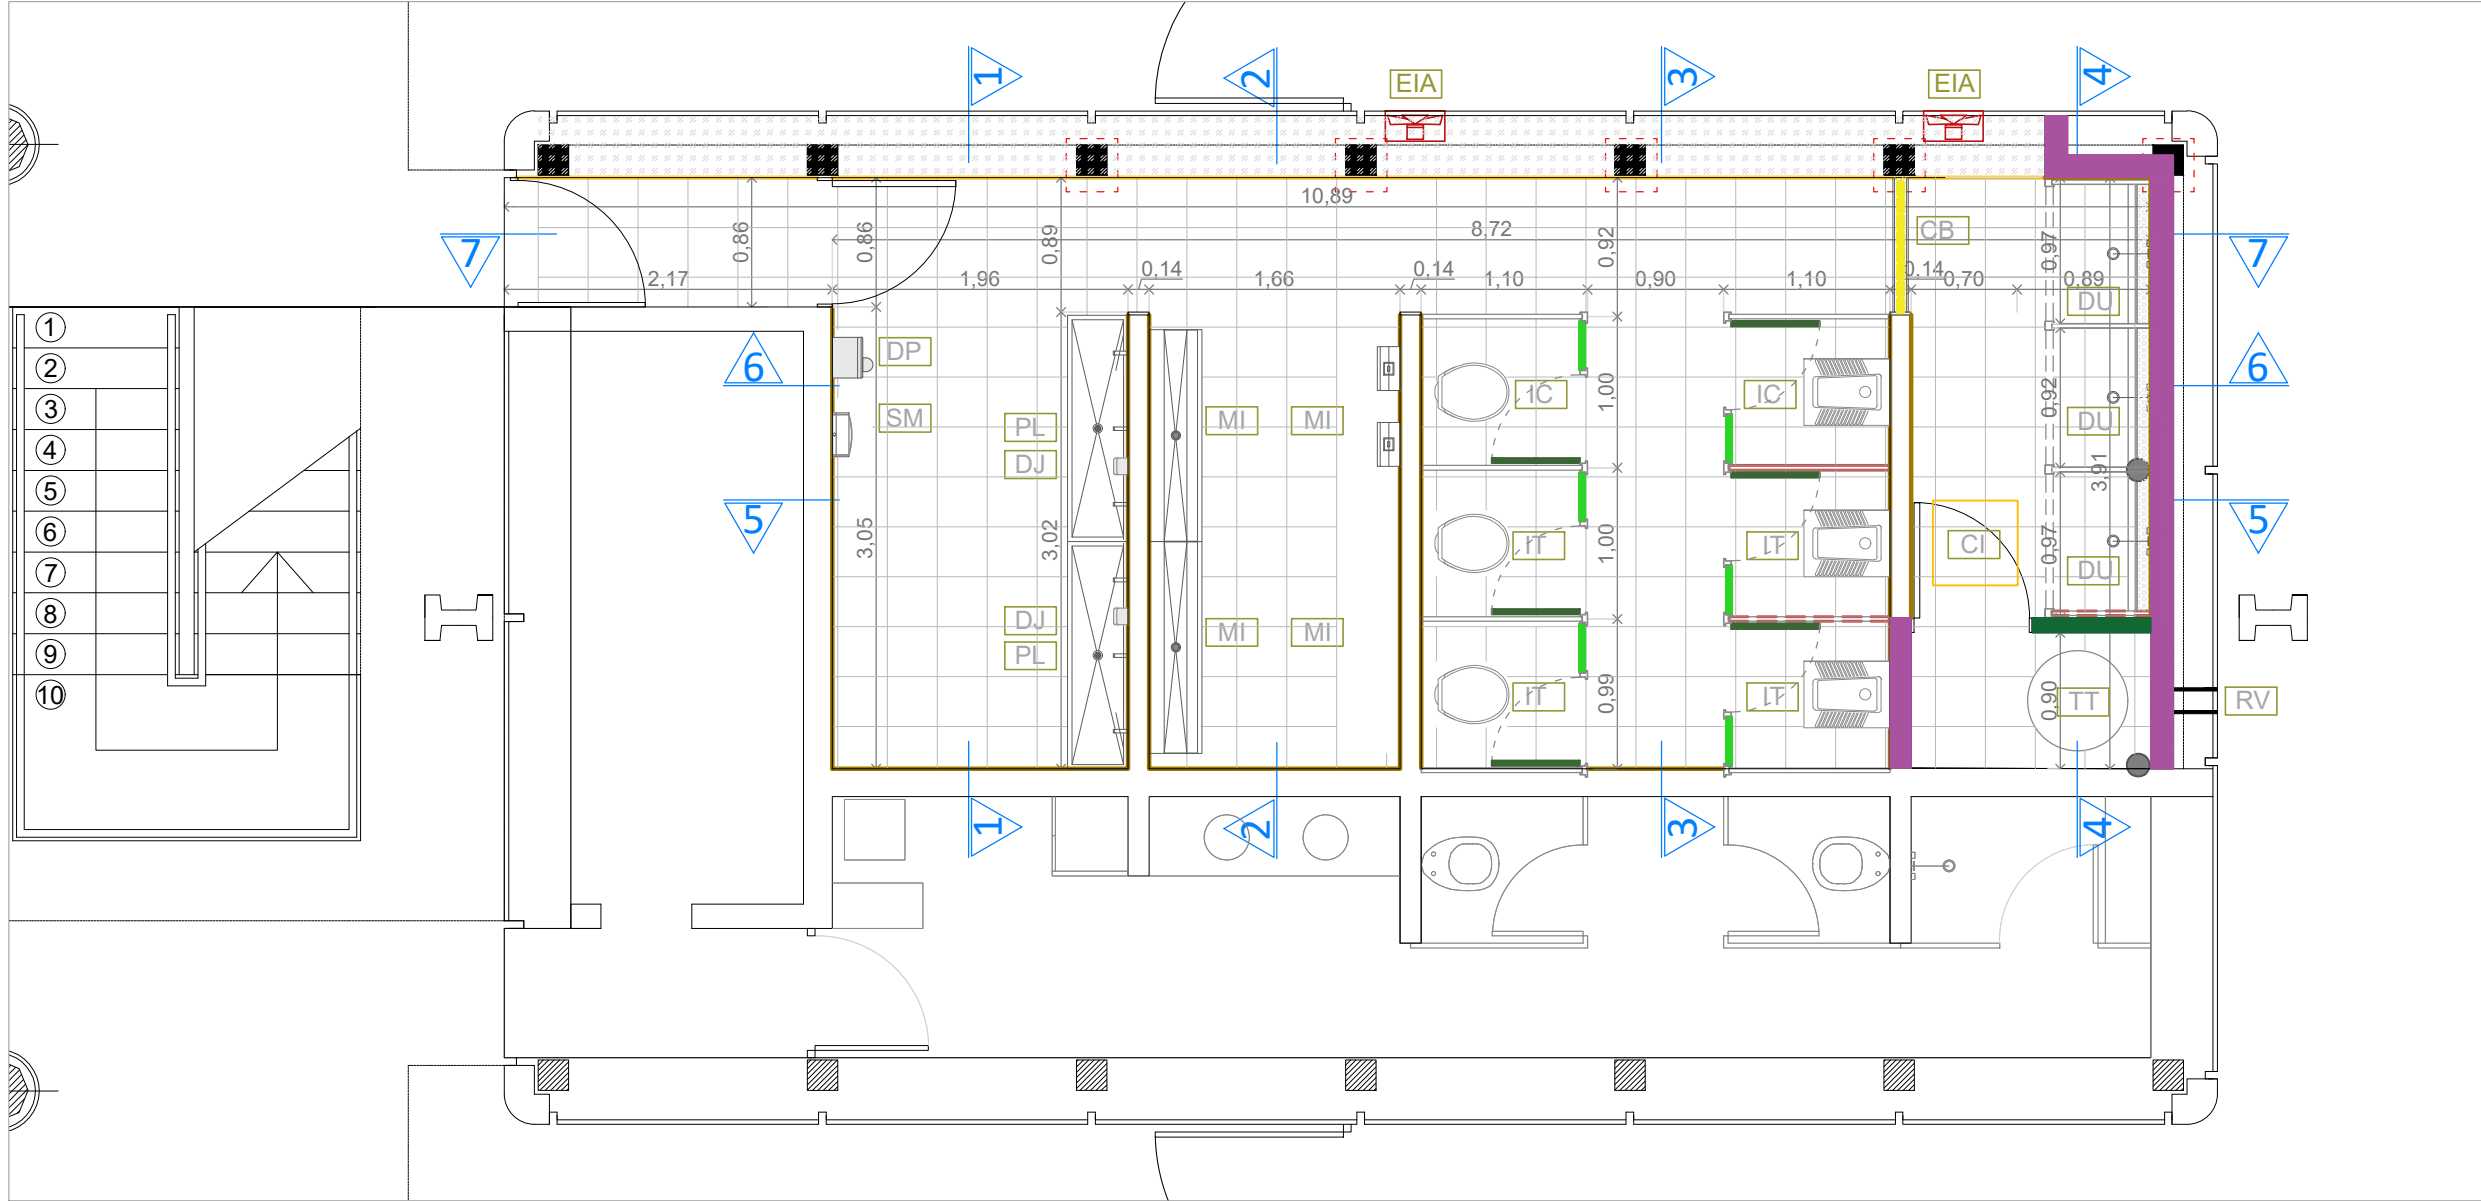
PLANO DE ARQUITECTURA

REFERENCIAS			
	Revestimiento ceramico Portland gris de San Lorenzo 33X33CM - H105CM		Placa de marmol nueva
	Revestimiento ceramico Portland gris de San Lorenzo 33X33CM - H 213CM		Reparacion de mamposteria
	Piso ceramico Portland gris de San Lorenzo 33X33CM		Reparacion de columna de hormigon armado
	Guardacanto cuadrado 7X7MM		Cielorraso PVC 8mm de esp
	Guardacanto varilla L 2.5X10MM		Pileton de acero inoxidable
	Placa de ajuste de mdf		Mingitorio de acero inoxidable
	Puerta placa nueva		Inodoro corto Andina_Ferrum (IFAM-B)
	Sellado fisura de placa de marmol		Inodoro a la Turca_Ferrum (ITXF-B)
			Ducha automatica con cospel
			Espejo Float 6mm
			Secamanos electrico
			Dispenser de papel higienico
			Dispenser de jabon liquido
			Desague lineal con vista ranurada de 800MM_FV (0351.01.8)
			Camara de Inspeccion
			Extractor industrial axial
			Termotanque a gas alta recuperacion 300 lts
			Regilla de ventilacion reglamentaria

Muro de bloque ceramico de 8cm
			Muro de bloque ceramico de 12cm
			Cortina de bandas
