REMODELACION DE BAÑOS

AREA TRANSACCIONAL

DESAGUE CLOACAL NAVE TIPO I

ESCALA	HOJA	NORTE
1:50	DC-TIPO I	
FECHA	REVISION	
11/12/2025	2

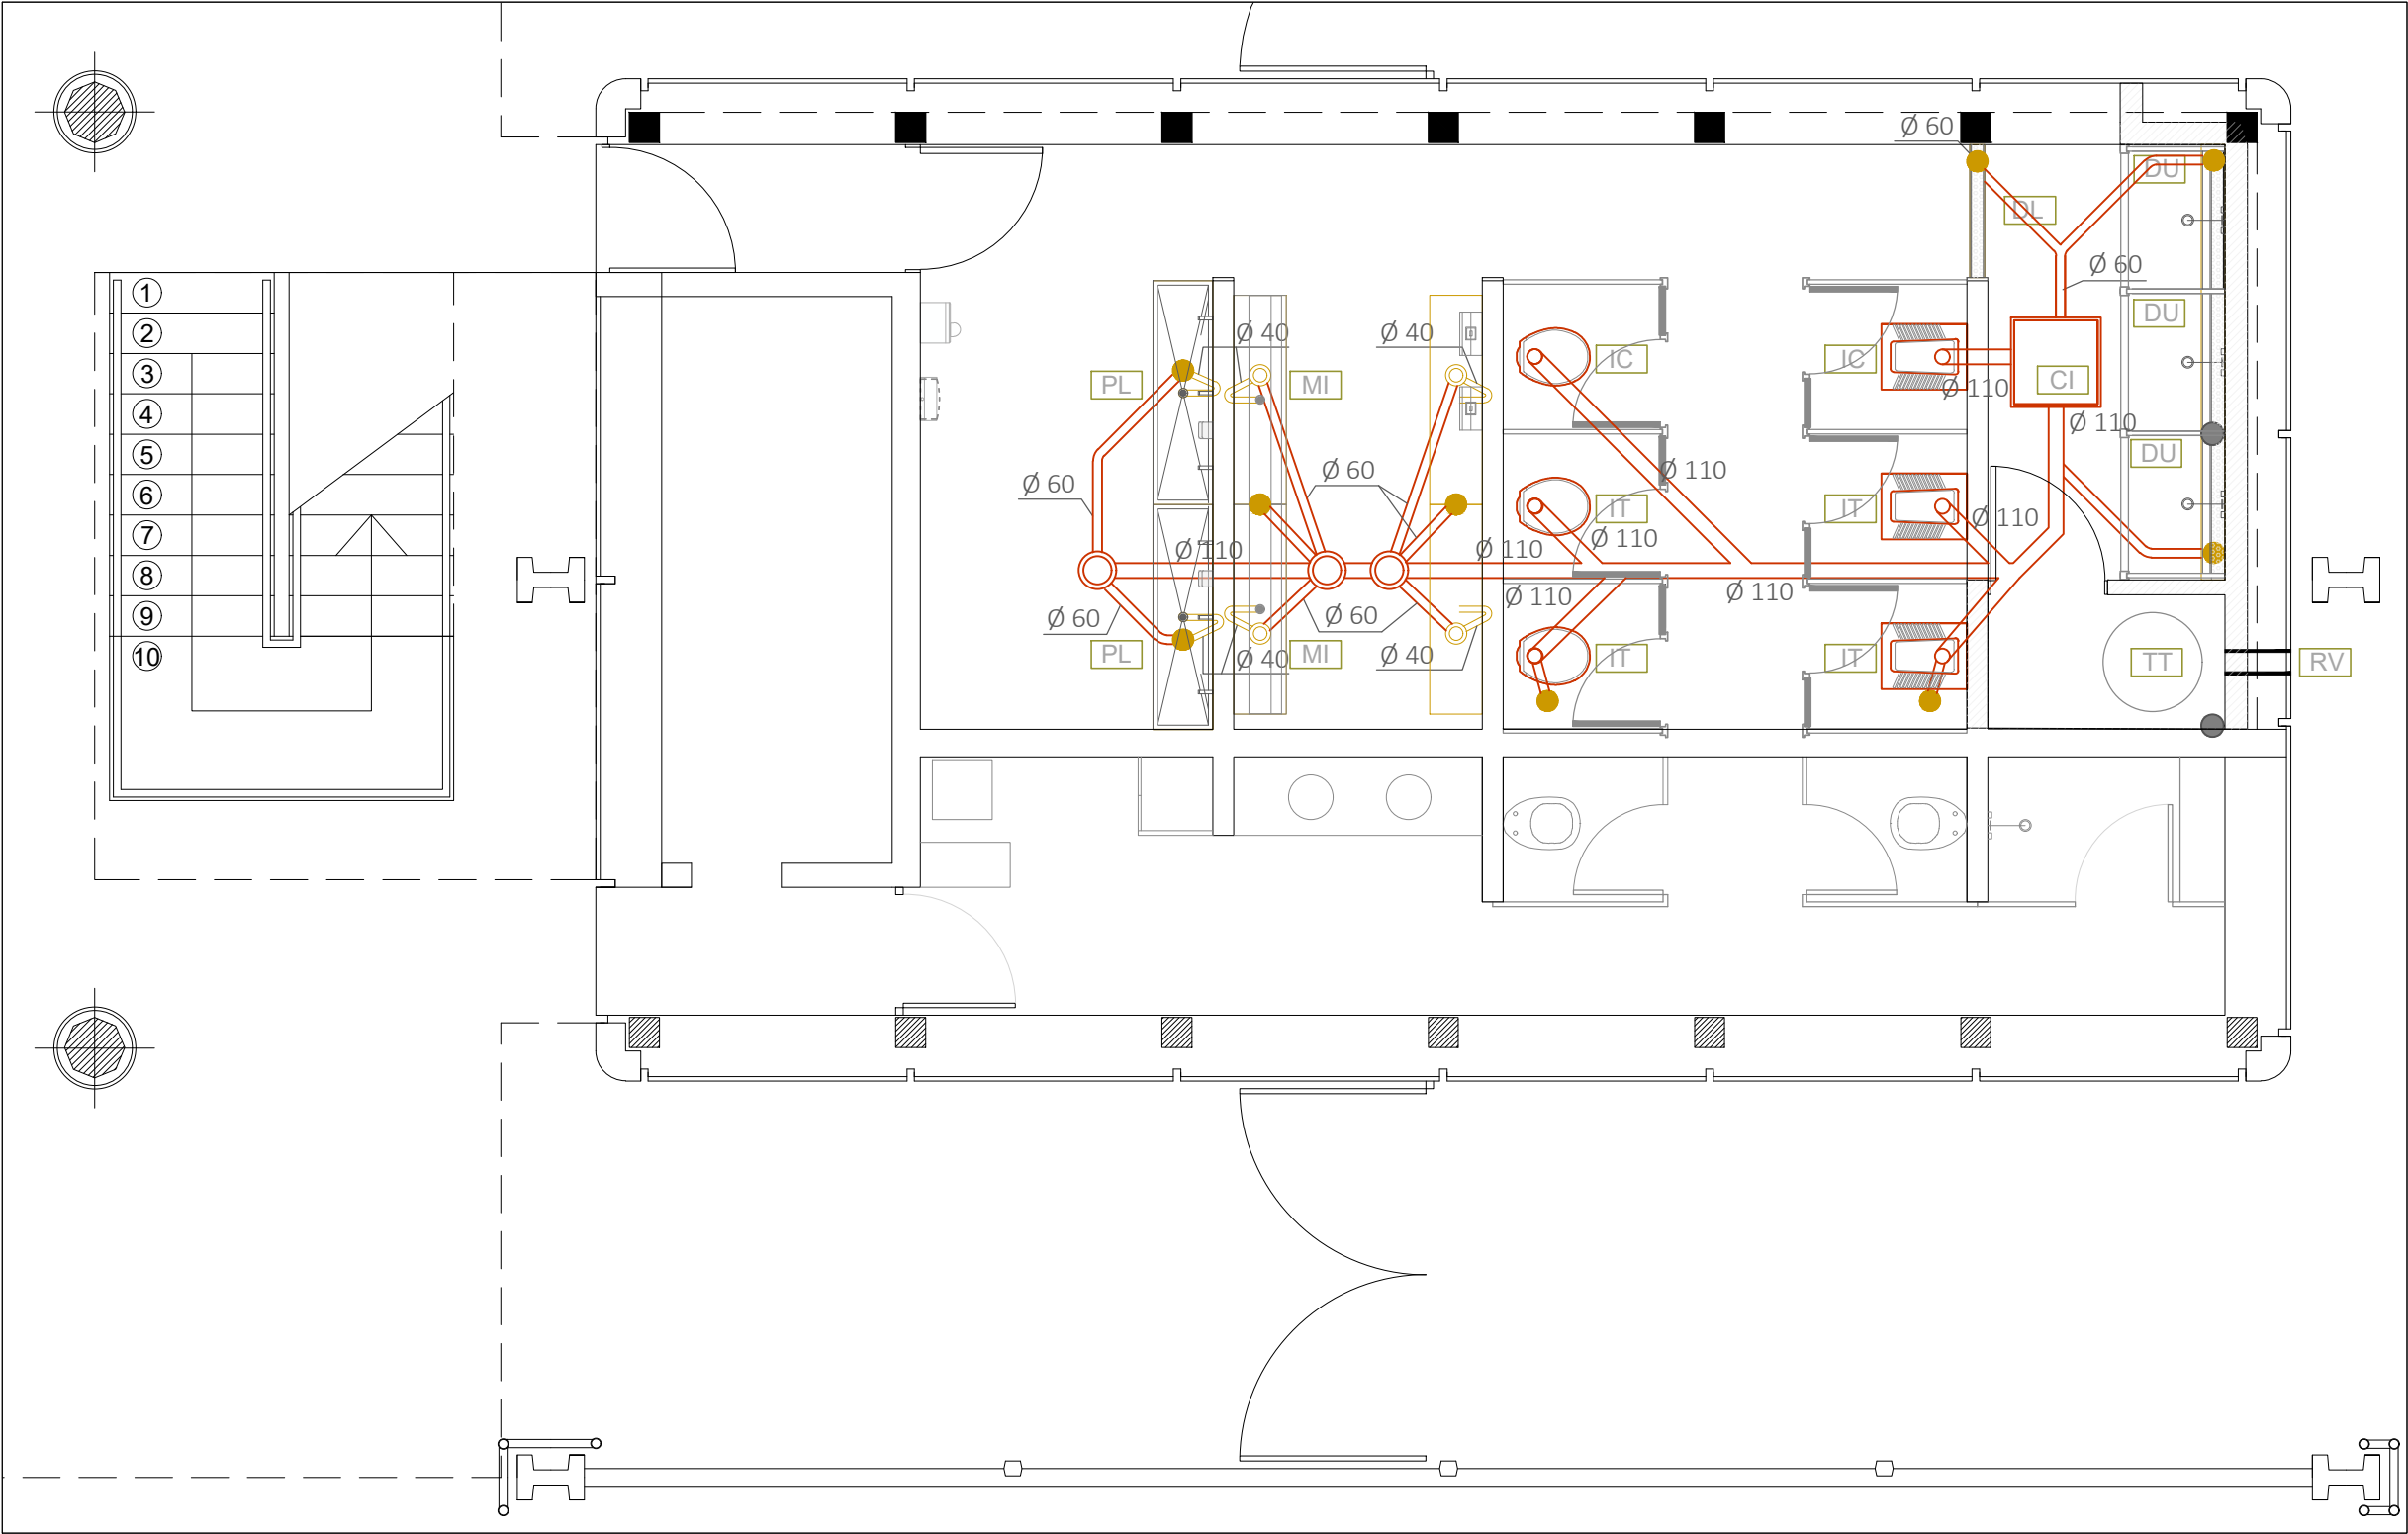
REFERENCIAS	
PL	Pileton de acero inoxidable
MI	Mingitorio de acero inoxidable
IC	Inodoro corto Andina_Ferrum (IFAM-B)
IT	Inodoro a la Turca_Ferrum (ITXF-B)
DU	Ducha automatica con cospel
DL	Desague lineal con vista ranurada de 800MM_FV (0351.01.8)
●	Pileta de patio abierta nueva
○	Pileta de patio tapada nueva
○	Boca de inspeccion reposicion de tapas
CI	Camara de inspeccion nueva tapa reforzada con marco

Nota:  
Todos accesorios y caños seran de polipropileno con uniones con O'Ring de doble labio.  
Cuando las uniones deban ser especiales por diferencia entre los materiales a unir debera previamente solicitarse la aprobacion de la Inspeccion de Obra
